Årsakene til kvikkleireskredet i Gjerdrum 2020

Avgitt 29. september 2021

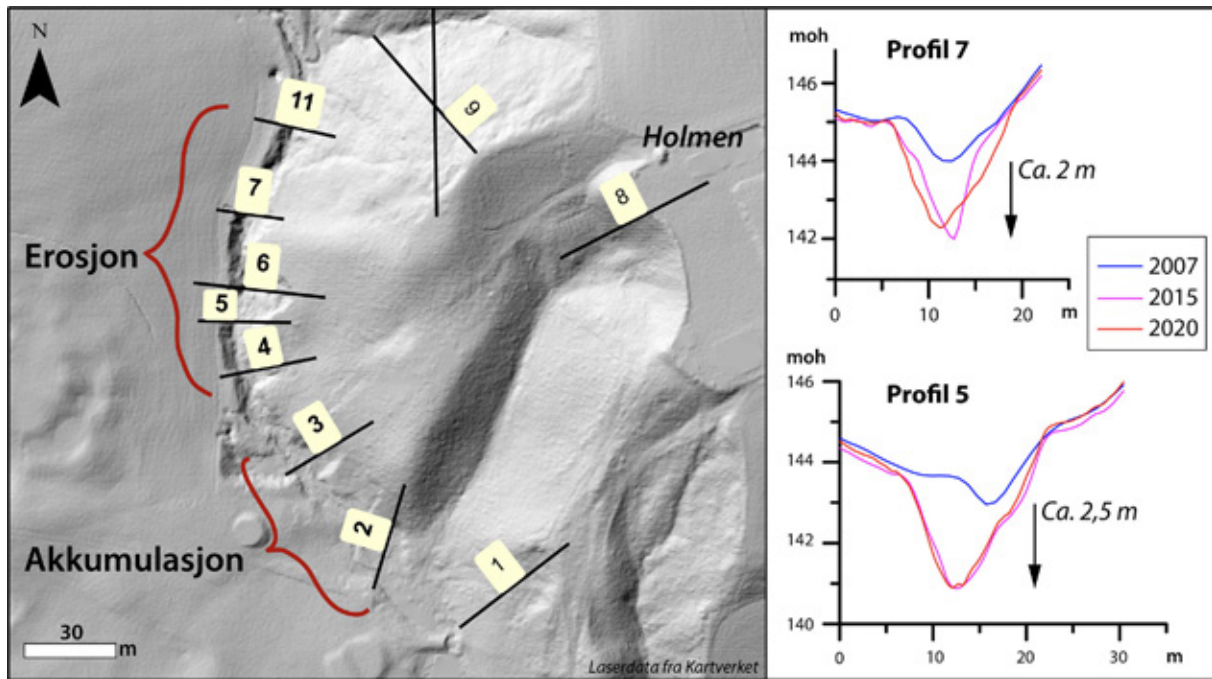
Figur 1.2 Eksempler på to tverrprofiler i Tistilbekken som viser terrenget i 2007, 2015 og 2020. Her har erosjon ført til at bekken er senket opptil 2,5 meter.

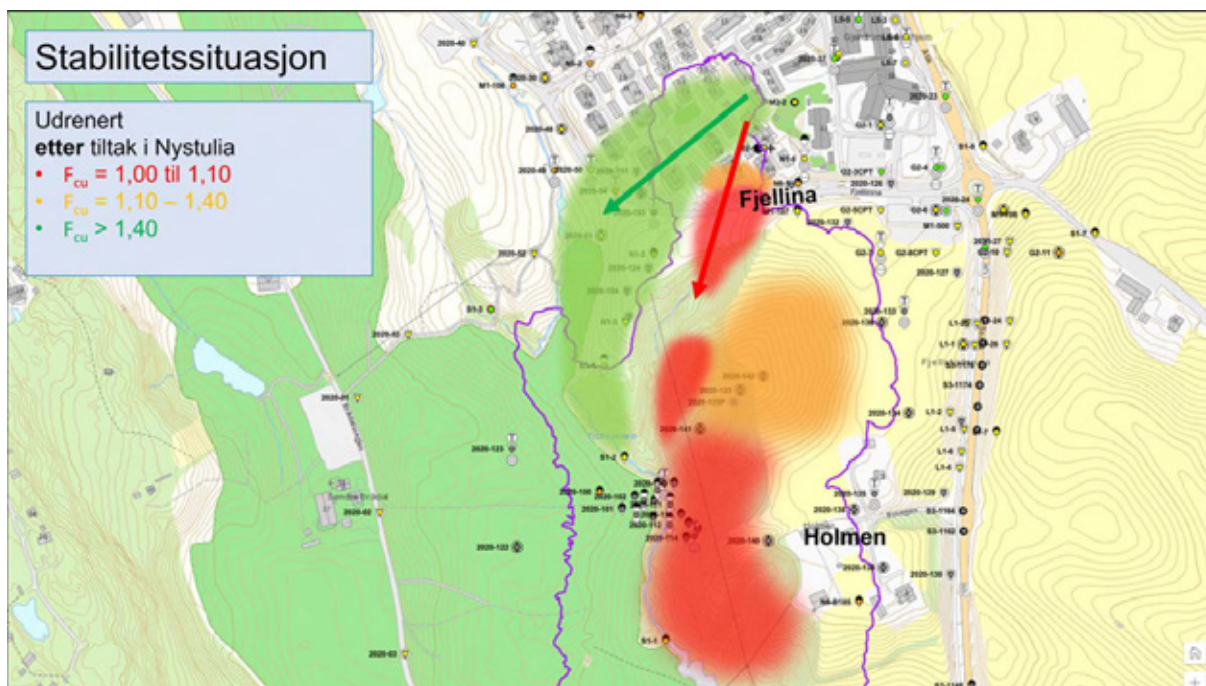
Figur 1.4 Oppsummering av resultater fra de eksterne udrenerte stabilitetsberegningene. Områder med spesielt dårlig stabilitet er vist i rødt. Terreng av 2020 er benyttet i analysene, terrengjusteringer utført ved utbyggingen av Nystulia er tatt inn. (Multiconsult, 2021a).

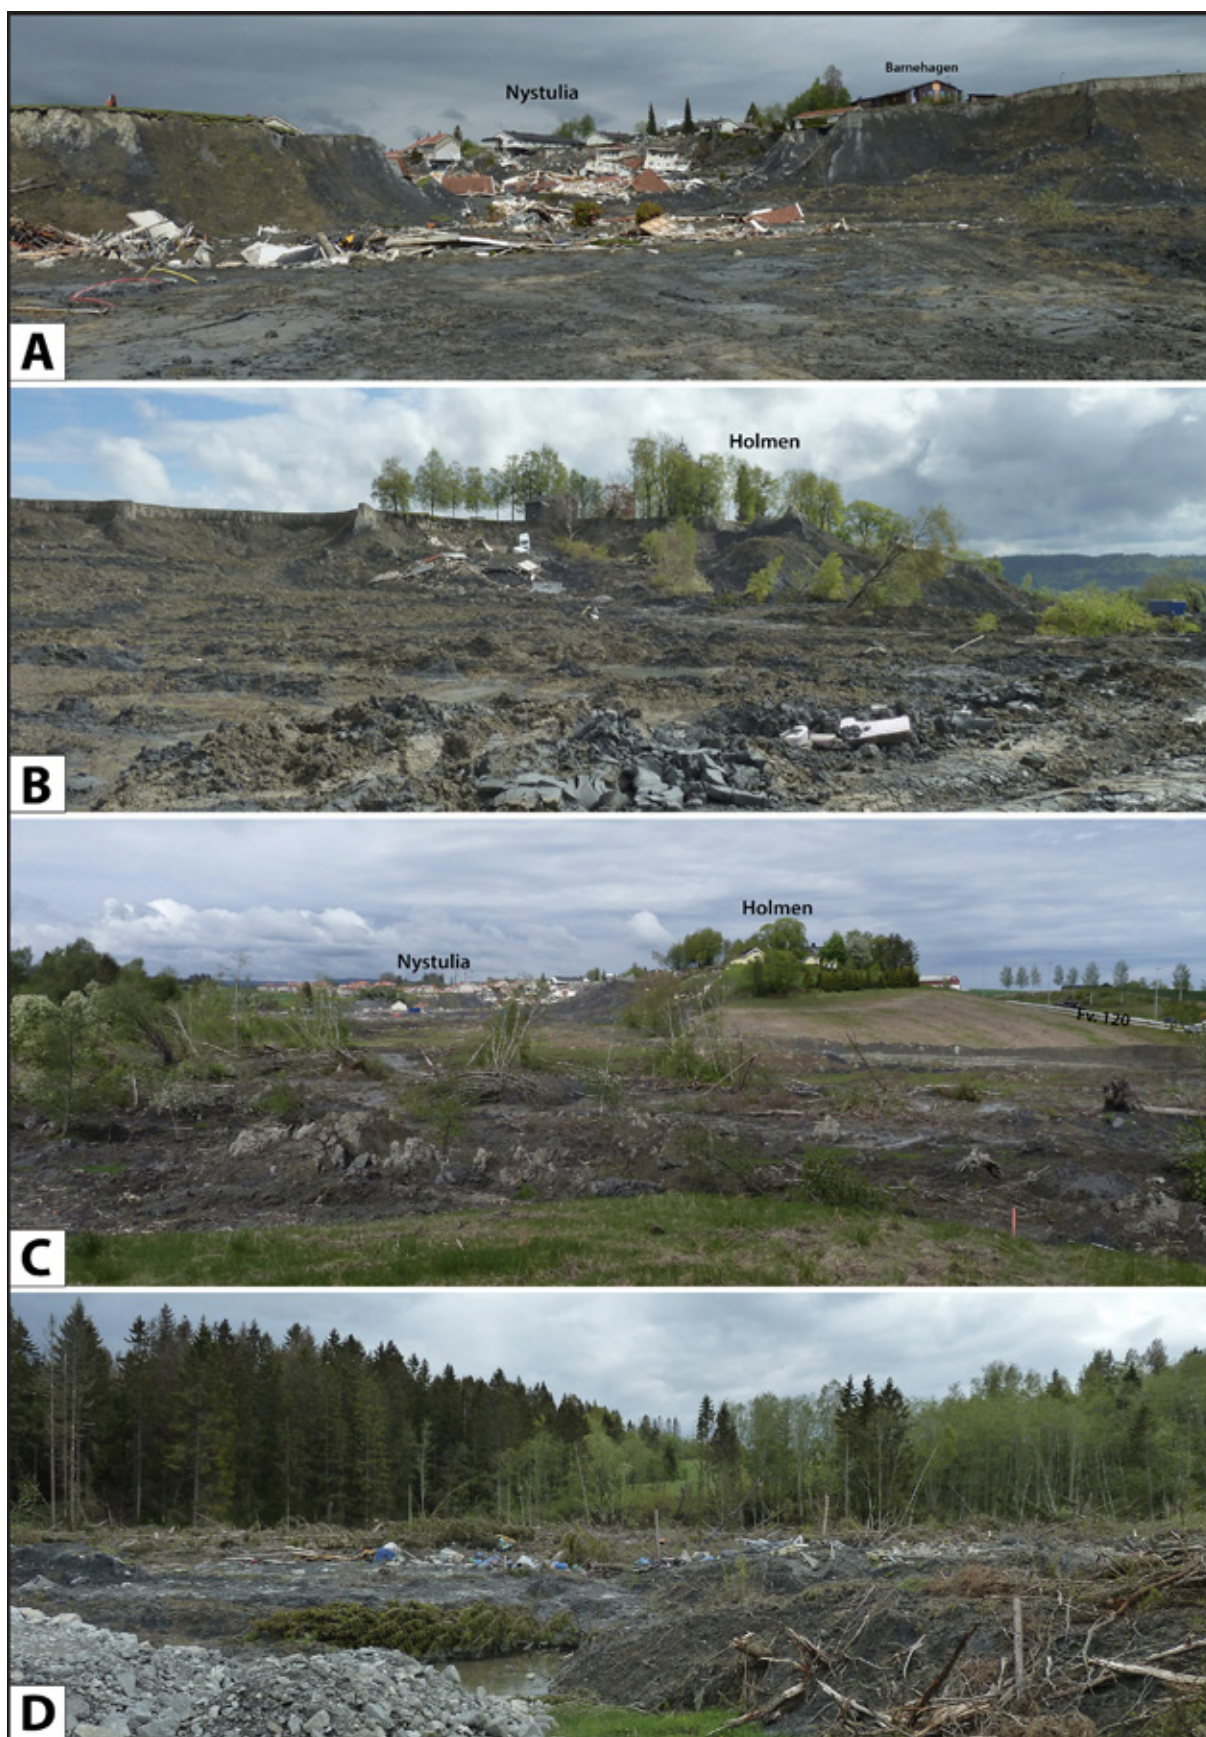
Figur 4.2 Foto fra skredområdet tatt 25. mai 2021. A: I skredgropa mot Nystulia. B: Fra skredgropa mot Holmen. C: Skredgropa og deler av utløpsområdet fra sør. D: Skredmasser nederst i utløpsområdet (ved Hval), hvor det ligger bygningsrester fra Holmen. Foto I.L. Solberg.

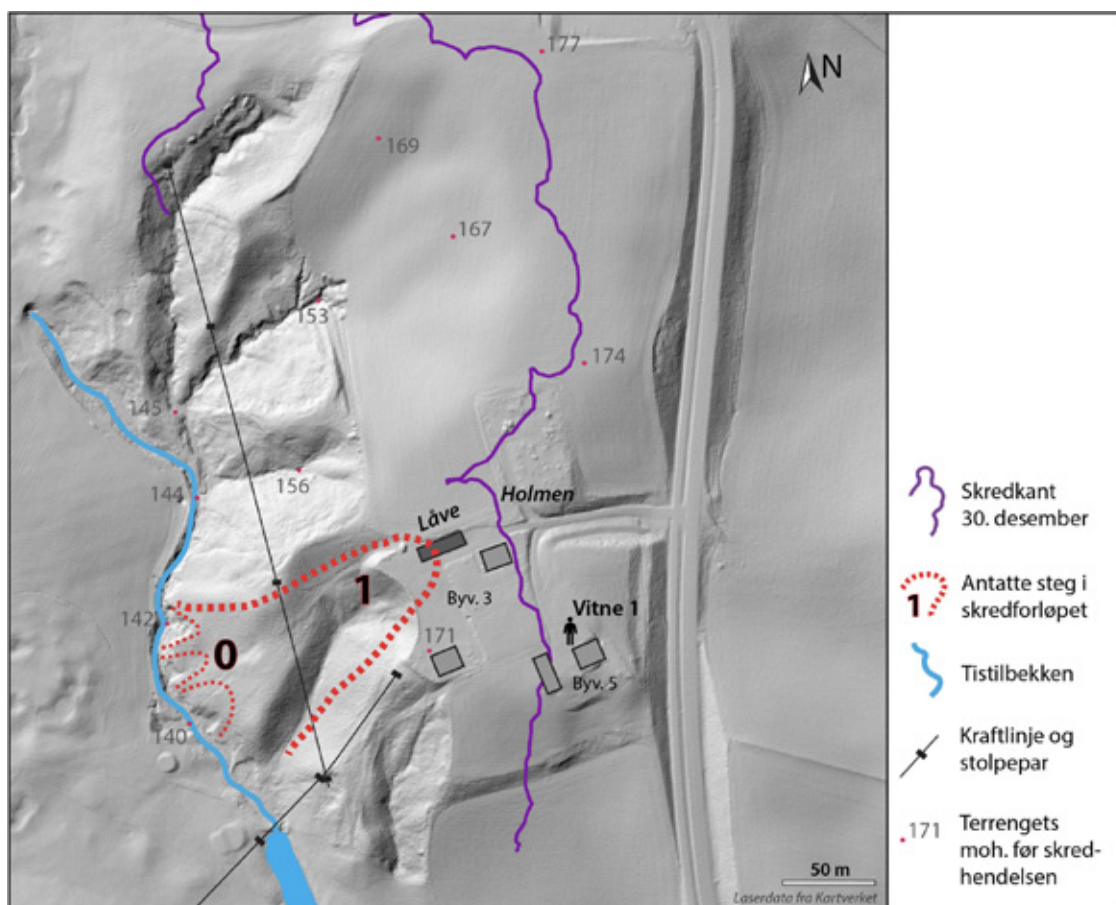
Figur 4.5 Skredet 30. desember 2020 startet trolig som en liten utglidning ned i Tistilbekken (steg 0). På grunn av kvikkleire og svært dårlig stabilitet i skråningen i bakkant forplantet skredet seg bakover slik at hovedskredet startet (steg 1).

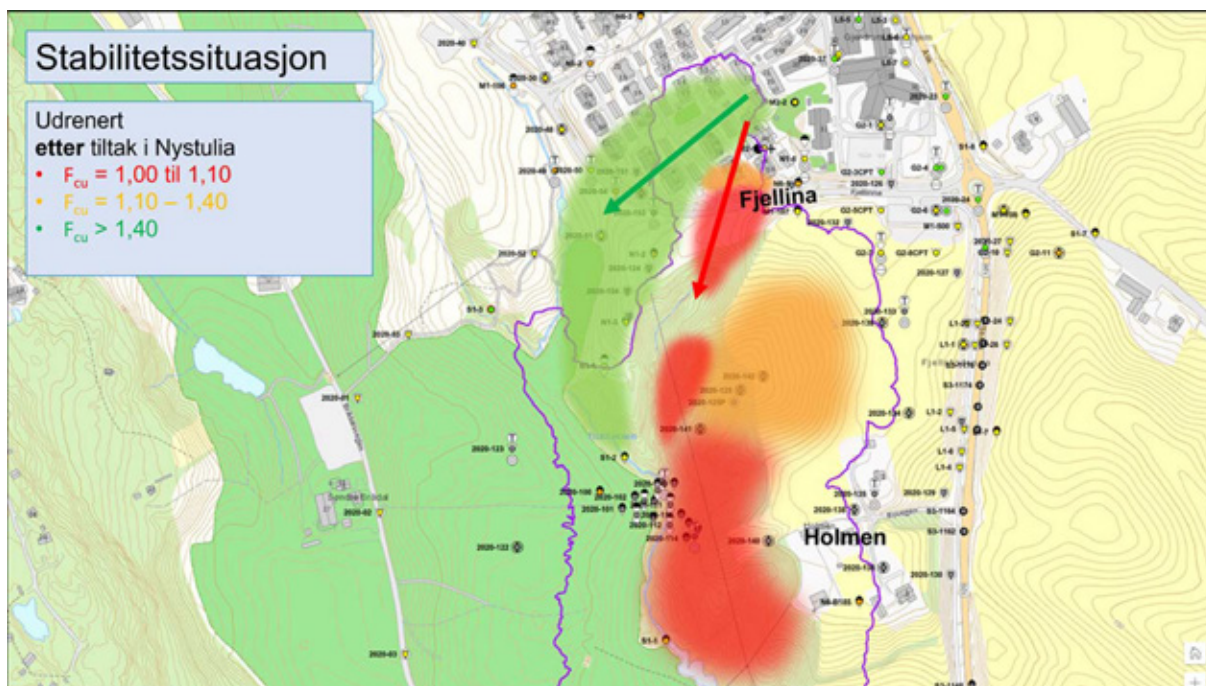
Figur 5.17 Oppsummering av resultater fra udrenerte stabilitetsberegninger. Områder med spesielt dårlig stabilitet er vist i rødt. Terreng av 2020 er benyttet i analysene, terrengjusteringer utført ved utbyggingen av Nystulia er tatt inn. (Multiconsult, 2021a)

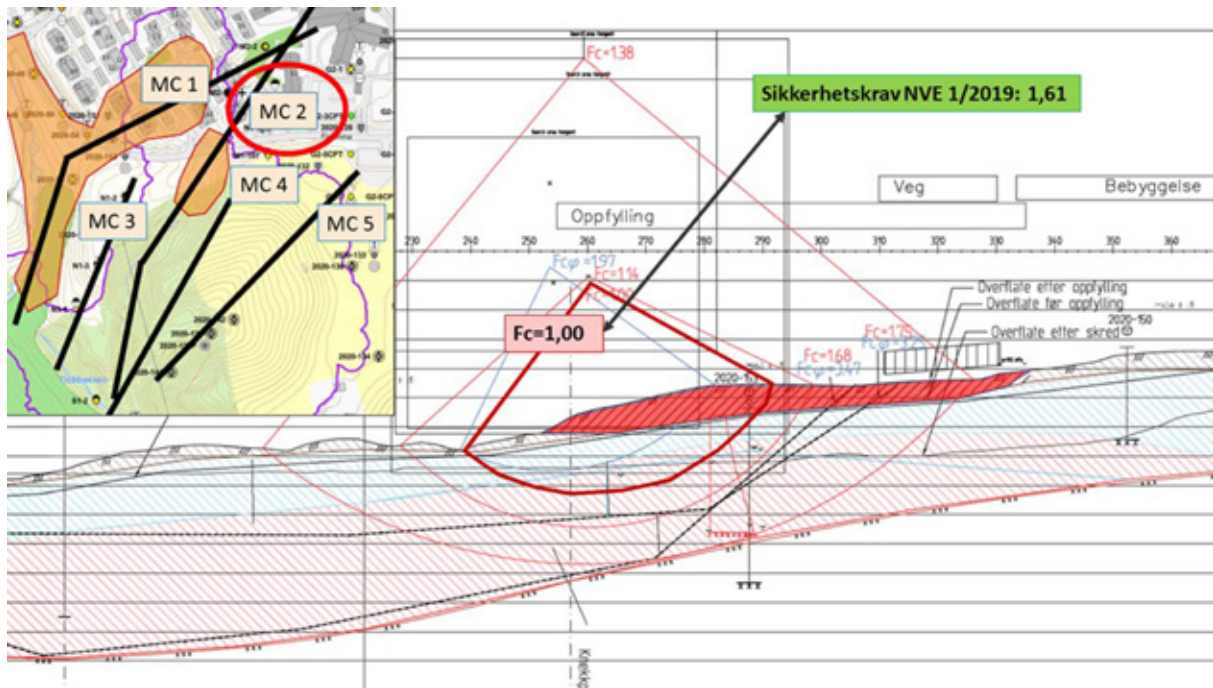
Figur 5.20 Stabilitetsberegning viser $F=1,00$ i profil MC2 knyttet til en fylling lagt ut ved Fjellinna

Utvalget registrerer at den opprinnelige prosjekteringen ikke avdekket denne svekkingen av stabiliteten og at stabiliteten ble uakseptabelt lav. Utvalget har vurdert disse forholdene ved Fjellinna og vil peke på at det er en klar mangel ved prosjekteringen og utførelsen.

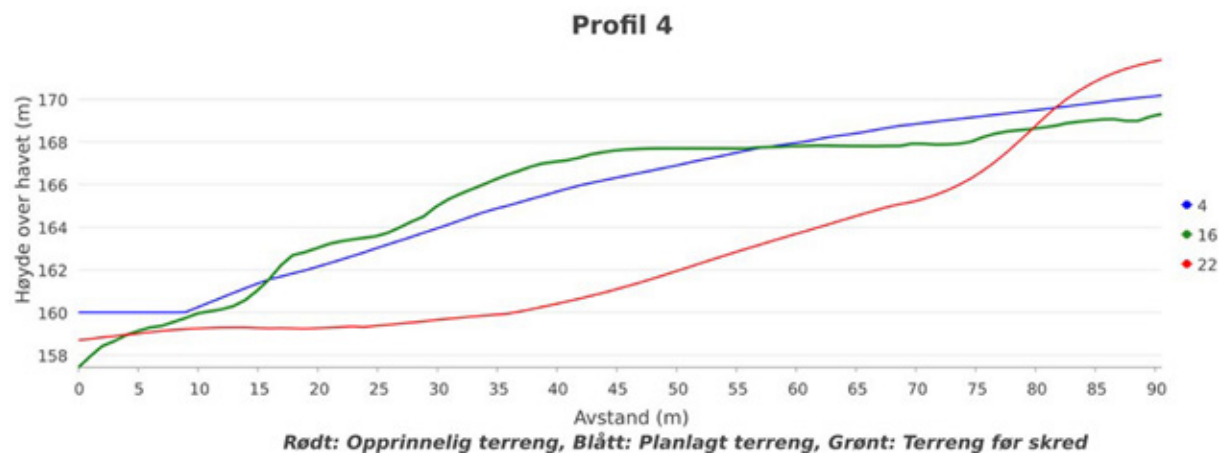
NGI har tilsendt utvalget dokumentasjon på at fyllingen som profil MC2 går gjennom ble noe større enn planlagt. NGI har sett på et Profil 4 (som ligger relativt tett på profil MC2) og funnet noe avvik mellom planlagt og faktisk utlagt fylling, som vist i Figur 5.23. Den grønne linjen viser at den utlagte fyllingen i det aktuelle området er 1-2 meter høyere enn det som var planlagt. Planlagt terrengnivå er vist i blått.

Figur 5.23 Profil fra NGI som viser forskjeller mellom opprinnelig terreng, planlagt oppfylling og terrenget slik det var før skredhendelsen (oversendt av NGI).

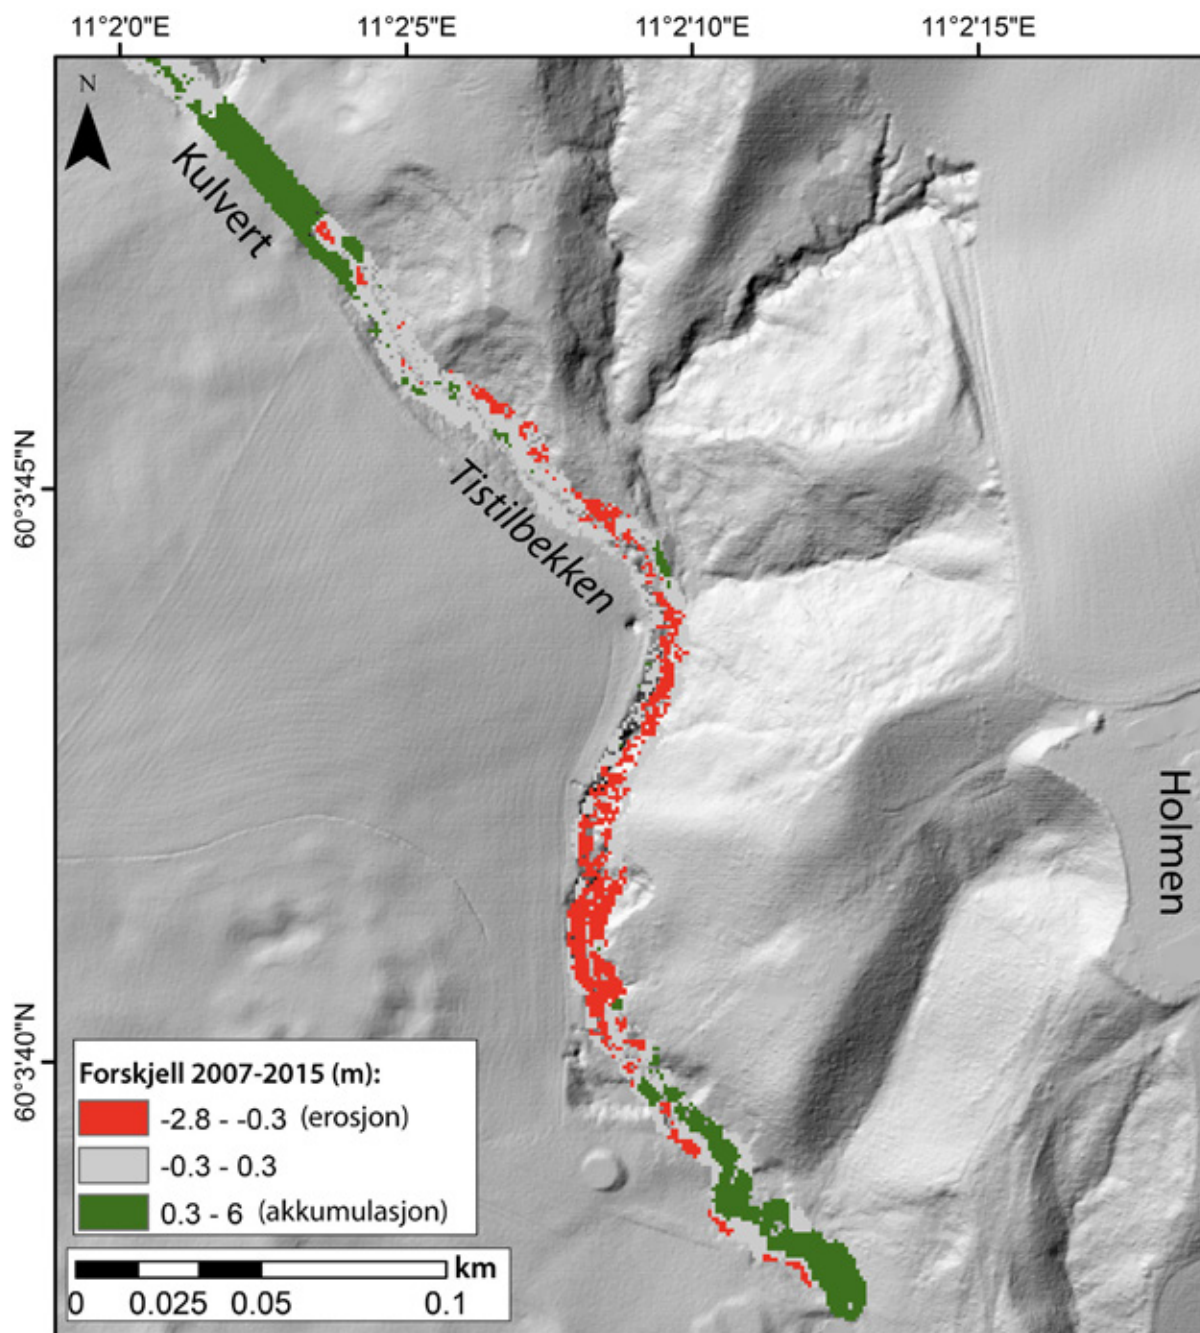
Figur 5.35 Sammenligning av Kartverkets terrengmodeller viser at det mellom 2007 og 2015 var erosjon i deler av Tistilbekken nedstrøms kulverten (Penna & Solberg, 2021).

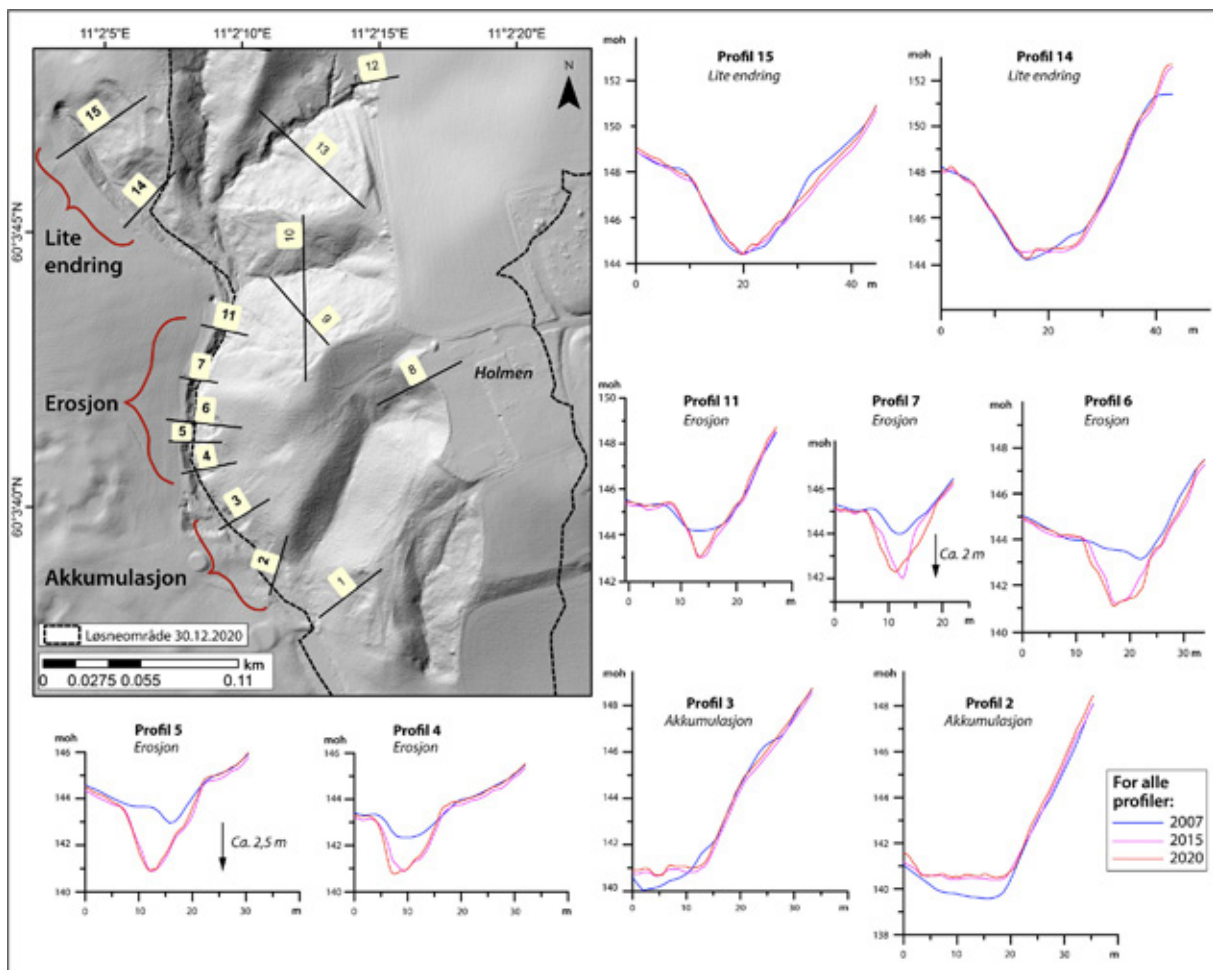
Figur 5.36 Endringer i tverrprofiler for data fra 2007, 2015 og 2020 nedstrøms kulverten i Tistilbekken, som viser hvor det har vært erosjon (nedskjæring) og akkumulasjon (avsetning) av løsmasser i ulike deler av bekken. I alle profiler er venstre vestlig og høyre østlig retning (Penna & Solberg, 2021).

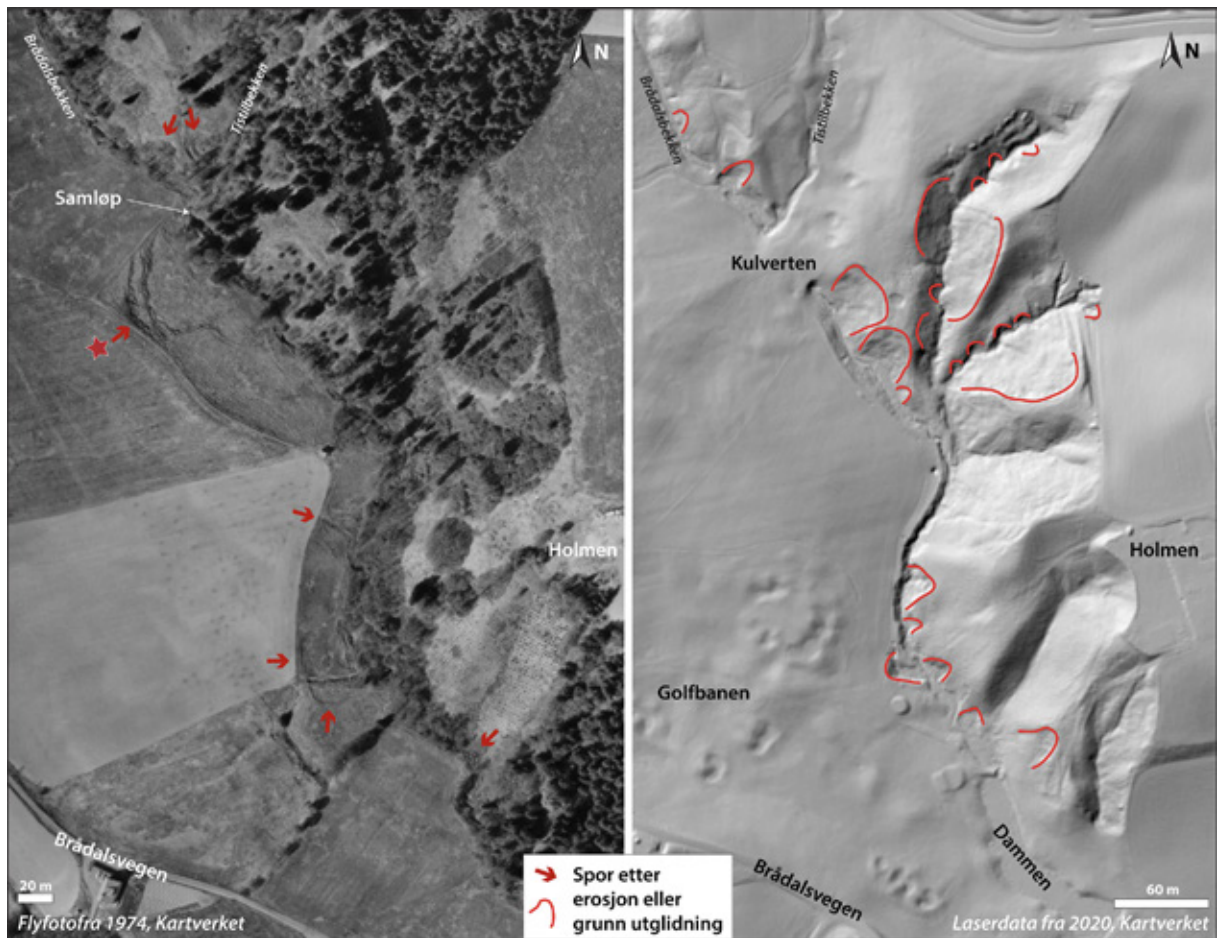
Figur 5.37 Eksempler på spor etter erosjon og grunne utglidninger på gamle og nye datasett ved Tistilbekken. Stjerne markerer en utglidning omtalt i kapittel 6.3.3.

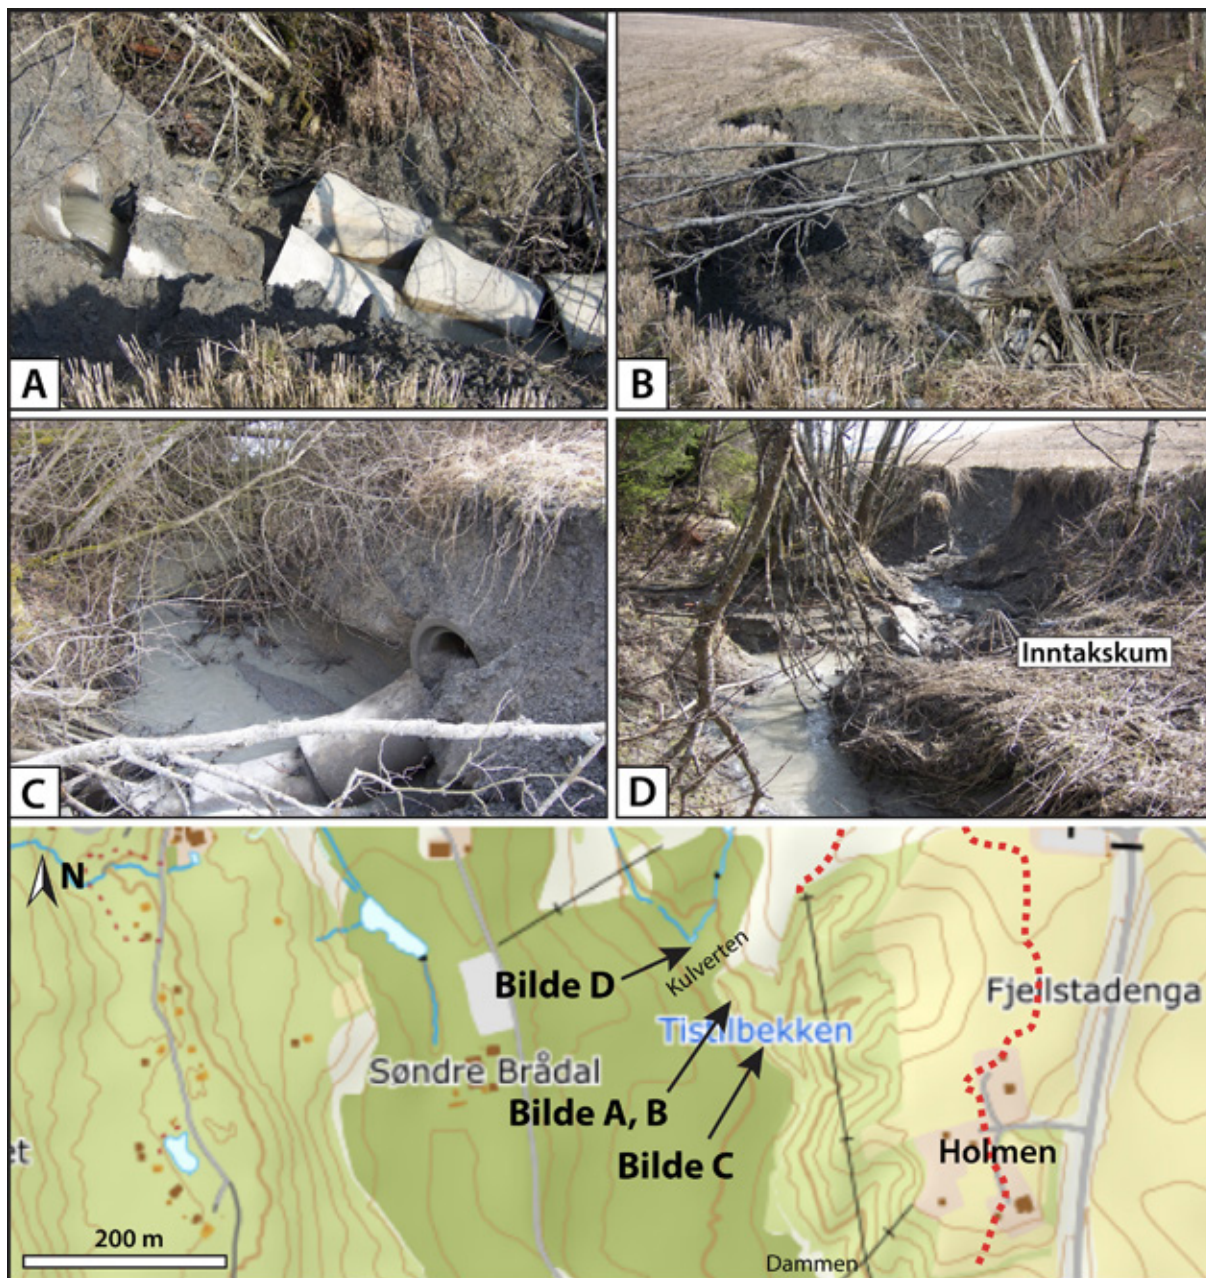
Figur 6.8 Deler av Tistilbekken ble lukket i 1986. Erosjon rundt rørene samt i overflaten langs skråningen førte til at rørene etter hvert gikk i dagen. Kartet viser omtrentlig hvor bildene er tatt. Foto er tatt i 2008 av S. Myrabø.

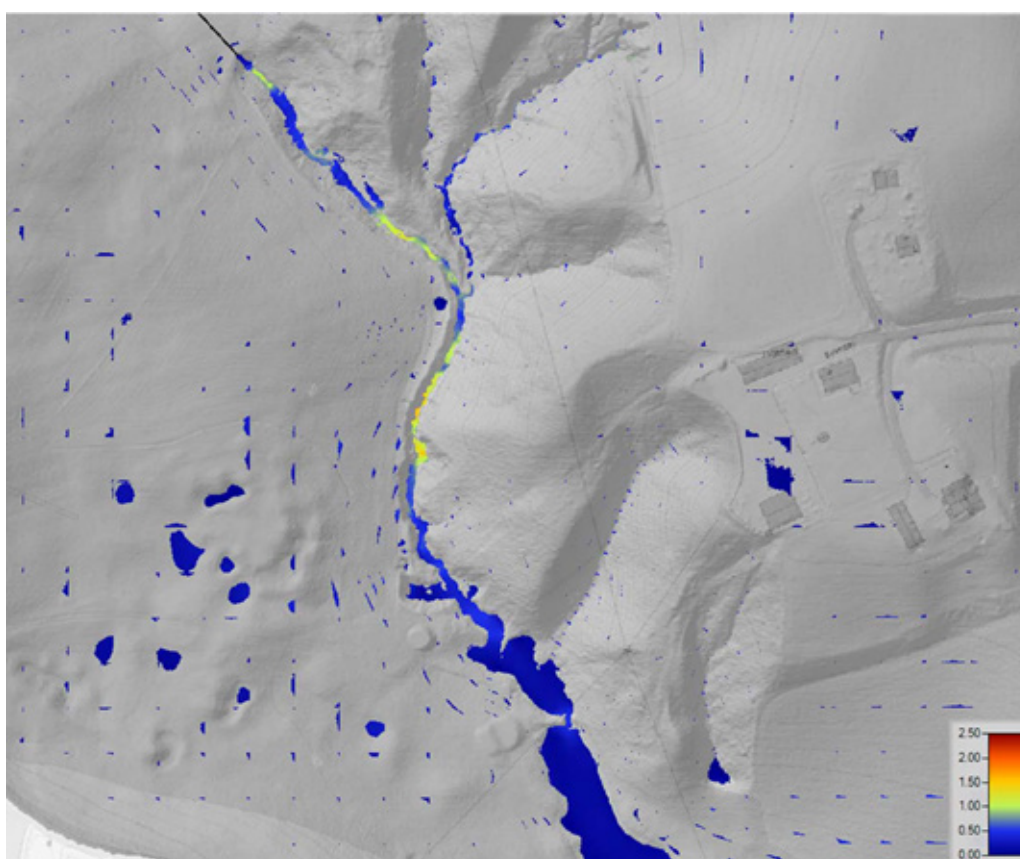
Figur 7.3 Vannhastighet for vannføring 0,6 m³/s. Kritisk grense for erosjon er satt til 1m/s. (Sweco, 2021)

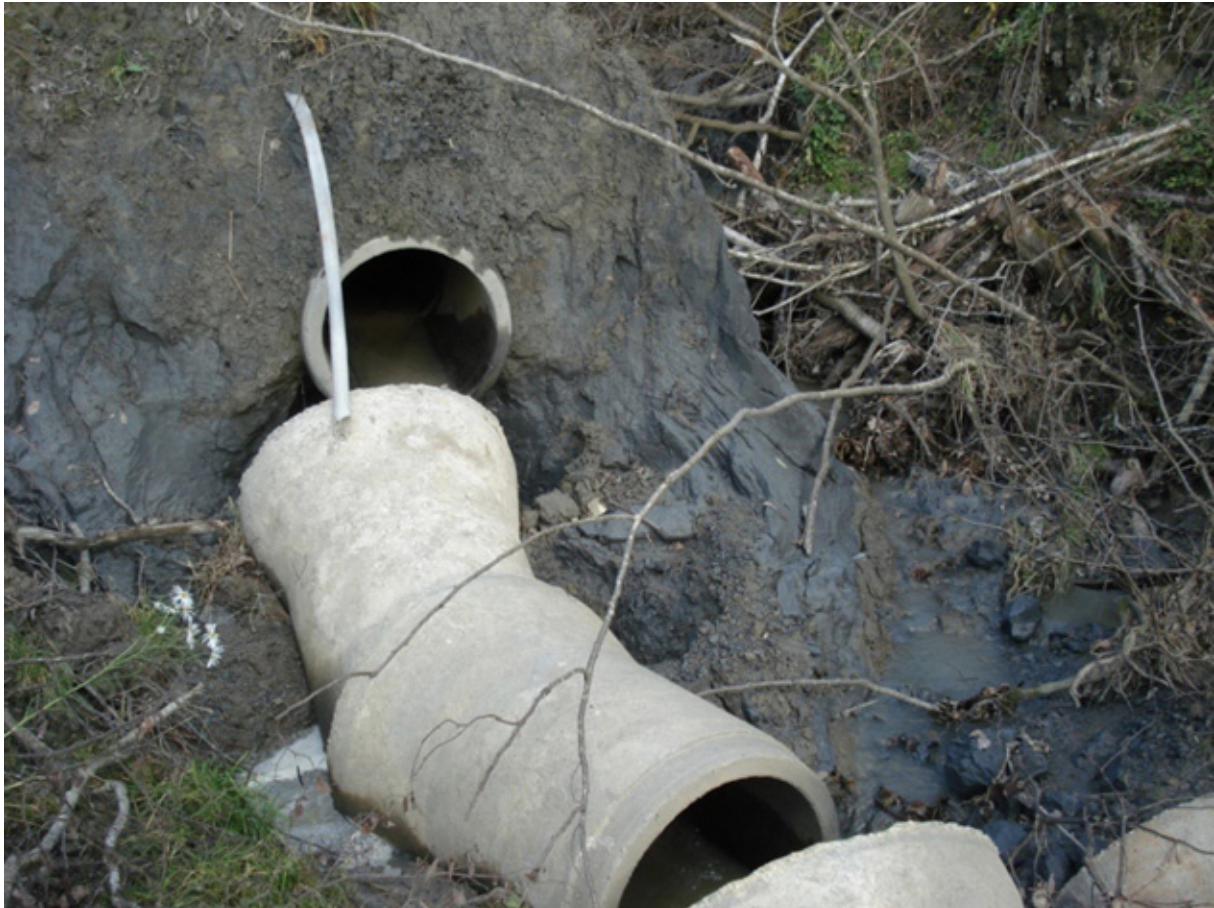
Figur 9.2 Bilde fra Asplan Viak-rapport, med bildeteksten «Utglijning av leirmasser i bekkeløp i felt I med OV-rørkollaps. Bekken graver direkte i leire.» (Asplan Viak, 2009).

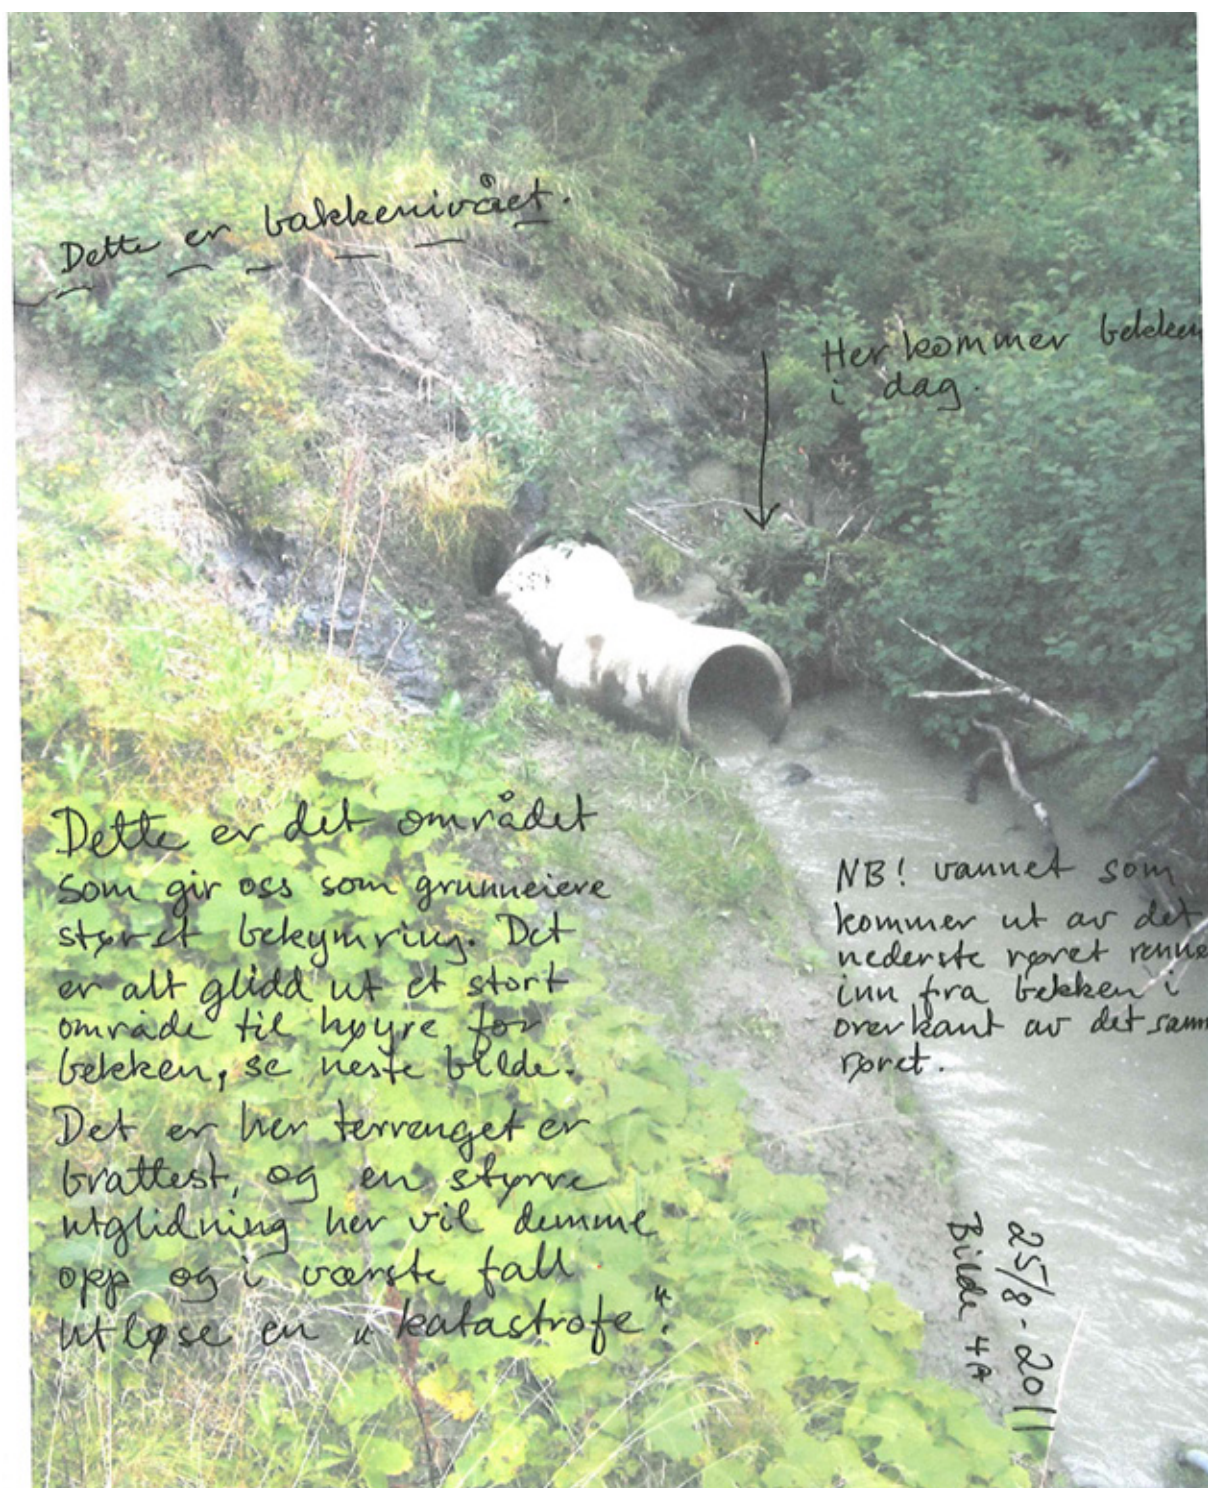
Figur 9.5 Bilde 4A, tatt 25. august 2011 med påskrift, vedlagt brev fra grunneier av 28. november 2011. Dette bildet er tatt tett på det stedet der utvalget mener skredet startet.
