KUNSTEN I REGJERINGSKVARTALET - REHABILITERINGSPROSJEKT ETTER 22. JULI 2011

Knut Steens «Aurora»

En rapport fra KORO av:
Ane Marte Ringstad, konservator NKF-N
Fredrik Qvale, konservator
Alle foto: Fredrik Qvale

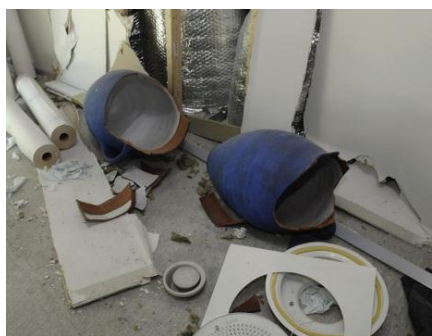
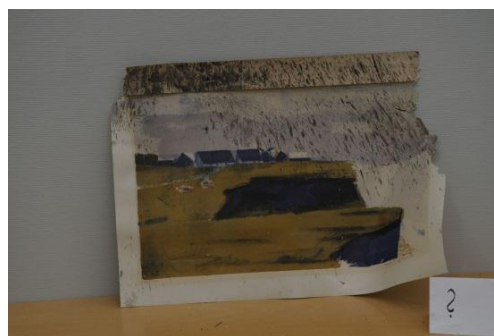
Skader på verkene hadde oppstått på mange måter. Skader som en direkte følge av lufttrykket fra eksplosjonen, viste seg ved at stiftene som holder glass, verk, passepartout og bakplate på plass, var bøyd ut eller at glasset var knust. Dette gjorde at kunstverk måtte behandles forsiktig og lagres liggende. Annen kunst som oljemalerier, var ofte gjennomhullet av glassfragmenter.

Eksempler på skader

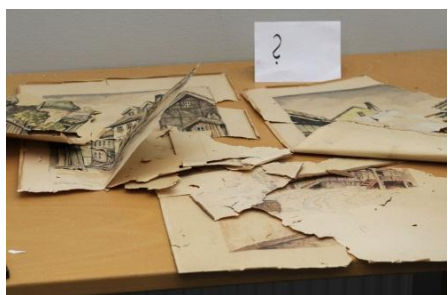
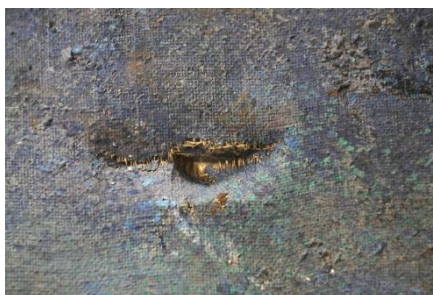
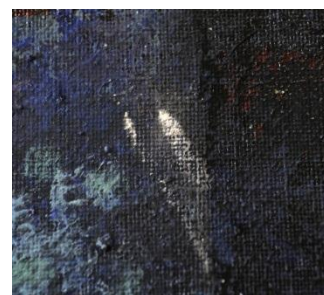
Som en følge av eksplosjonen, var mange bilder truffet av gipsfragmenter fra lettvegger. Selv om dette i mange tilfeller ikke har skadet verkene fysisk, så medførte det at bildene bør bli behandlet, for å gjenskape bildets opprinnelige visuelle uttrykk.

Eksempler på skader

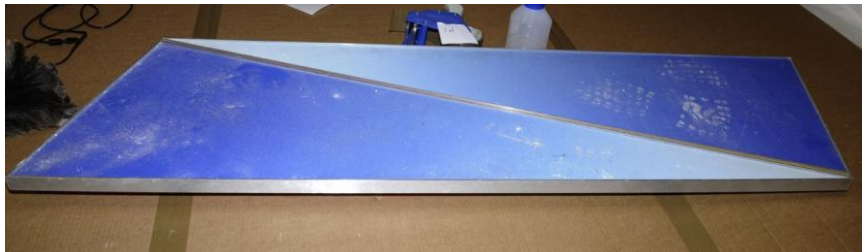
En indirekte form for skade etter eksplosjonen var at bildet hadde falt ned fra veggen og dermed knust glasset. Typiske skader var at knust glass hadde skrapet bildeflaten, slik at det hvite papiret vist.

Det at bilder hadde falt ned fra veggen, gjorde dem også sårbare for påføring av nye skader. Mange verker hadde skader som fotavtrykk. I mange tilfeller var det klart at skader var et resultat av aktiviteten i bygget etter eksplosjonen.

Eksempler på skader som skjedde i ettertid

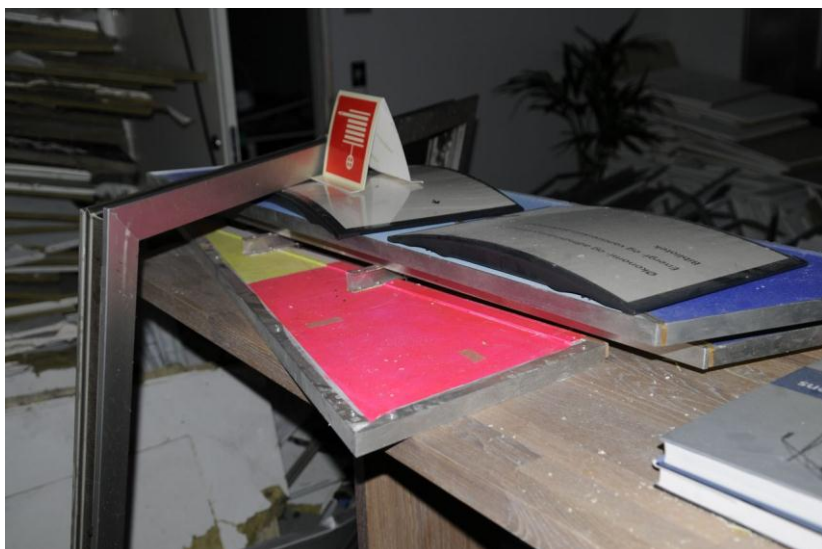
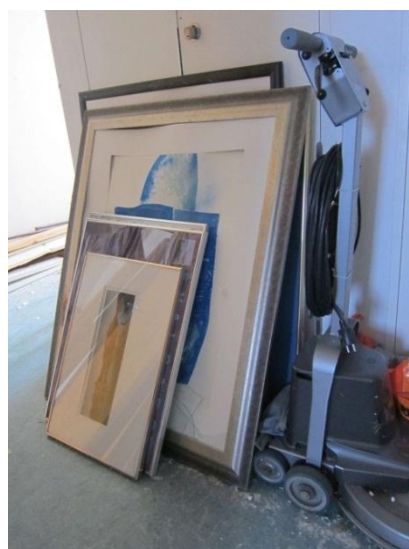
Skader på kunst hadde også oppstått som en følge av uheldig håndtering i ettertid. For eksempel ved at mange bilder hadde blitt stablet oppå hverandre og glasset hadde knust som følge av vekten til de overliggende bildene, eller at for mange bilder hadde blitt lent for skrått mot vegg. I enkelte tilfeller har merking av bilder med Post-it lapper medført muggvekst under lappene.

Eksempel på hvordan kunst var samlet midlertidig før KORO fant den

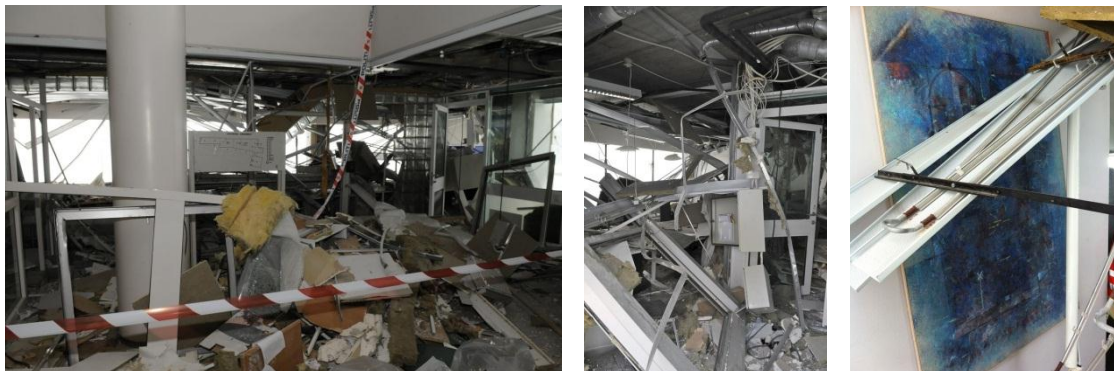
På den delen av bygget som var vendt mot bomben, var vinduene knust og hadde blitt blåst inn i lokalene. Innvendige lettvegger hadde flyttet seg, var skadet og bygningsrester lå over alt. Inventar lå spredt i alle rom. I fjerde og femte etasje var det noe brannskadet i hjørnet mot Einar Gerhardsens plass.

Illustrasjon på skadeomfanget i R4

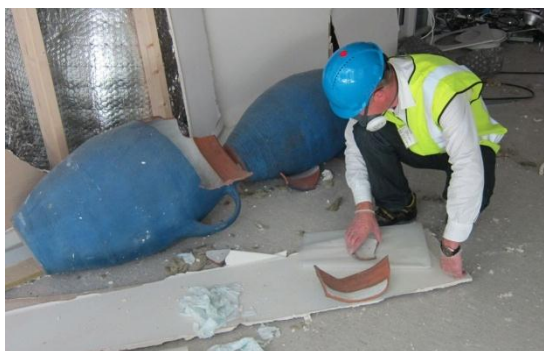
Kunstverket består av tre blå keramikkrukker. En krukke var hel og var tidligere satt ned i etasje U2 av DSS. Den ble hentet til M19 på et senere tidspunkt. To knuste krusker, inkludert alle de små skårene som lå spredd rundt, ble hentet ut av KORO. De fleste biter eksisterer og kan settes sammen igjen. Omfattende reparasjon nødvendig.

Sikring av mindre keramikkskår

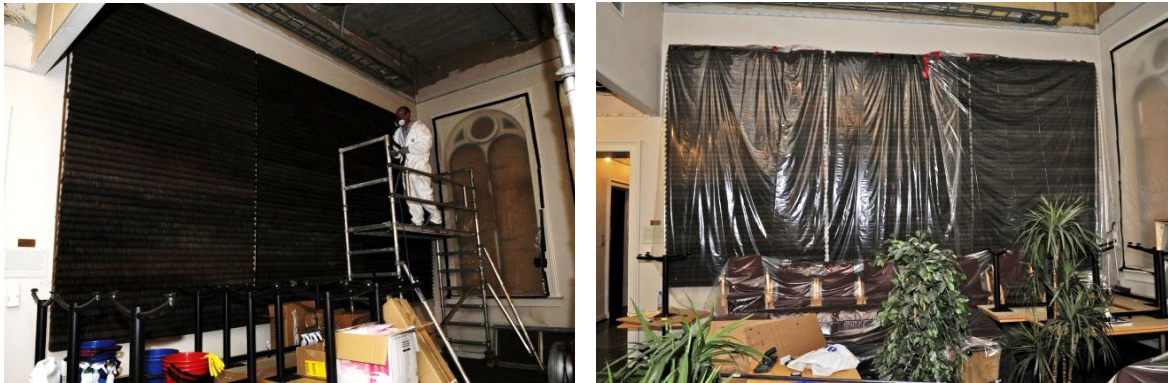
To kunstverk på motstående vegger. Verkene ble rengjort og innpakket. Ny rengjøring ble nødvendig på grunn av nye hendelser i bygget. Verkene har fysiske skader i strukturen, som må utbedres. Middels reparasjon nødvendig.

Rengjøring og sikring av Bård Breiviks kunstverk i M19

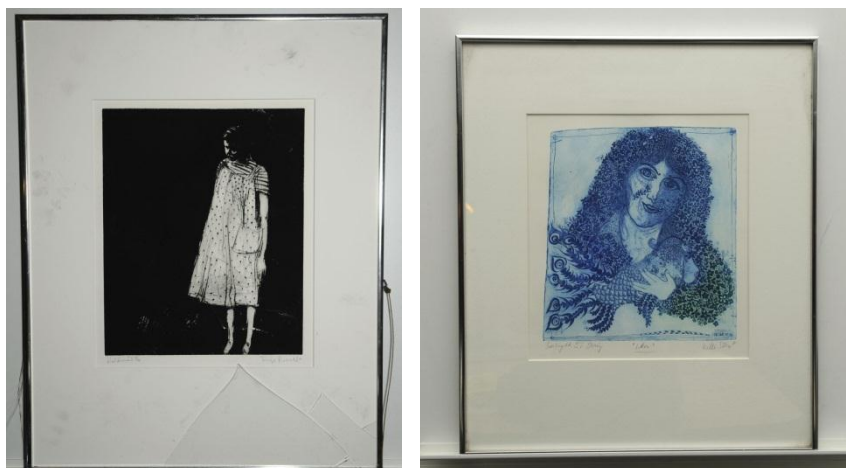
KORO fant 19 av de grafiske arbeidene som var produsert til S-blokka. Ett av disse, av Terje Resell, var ikke registrert i KOROs kunstverkdatabase. Det var merket med «Utsmykkingsfondet», som stempel på baksiden, og det antas derfor å tilligge KOROs ansvar. De fleste av kunstverkene hadde skader på rammene og knust glass. Middels reparasjoner nødvendig.

Grafiske verk av T. Resell og W. Storn

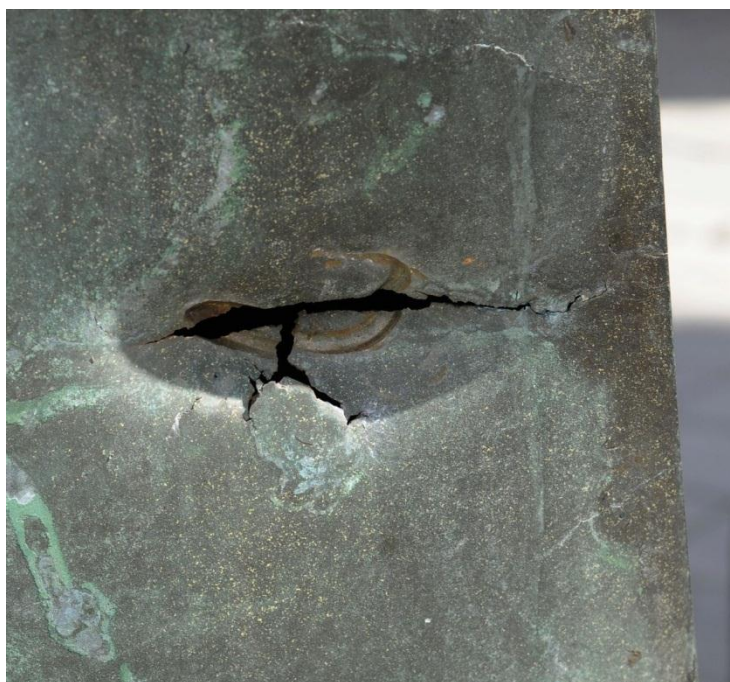
Skulpturen stod på Einar Gerhardsens plass foran S-blokka og måtte fjernes raskt. Plassen skulle jevnes og asfalteres, for å gjøre plass til anleggsmaskiner og brakker. Johansens Monumenthuggeri AS¹³ koordinerte betongsaging for å løsne statuen og ledet løftet i samarbeid med Bull AS. Skulpturen ble lagt over på lastebil og transportert til Johansens Monumenthuggeri AS sitt område for lagring. Den vil bli videre behandlet her så snart beslutning om omfang på reparasjon blir tatt.

Skader på «Aurora»

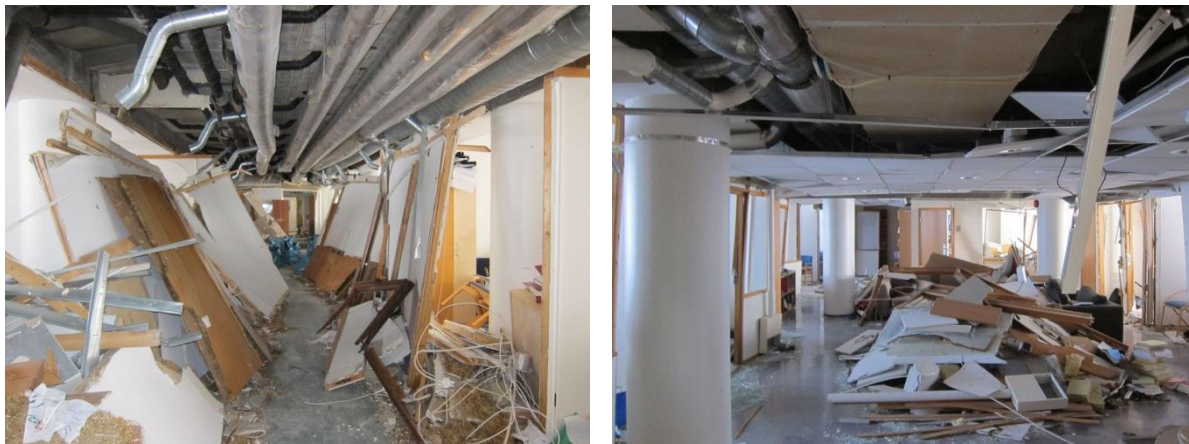
Flere av byggene var svært skadet innvendig, og det var vanskelig å ta seg frem. Rydding var nødvendig og skjedde i tre trinn: I første omgang ble det ryddet for å gjøre områdene tilgjengelige; dette ble gjort ved å rydde en sti i korridoren, ved å skyve alt som lå på gulvet til side. Neste opprydding ble gjort etter at de ansatte hadde fjernet personlige eiendeler. Her hadde de muligheten til selv å hente ut privateide kunstverk. Den siste oppryddingen fjernet alt som var løst.

Bilder fra Høyblokken etter første opprydding
