Årsakene til kvikkleireskredet i Gjerdrum 2020

Avgitt 29. september 2021

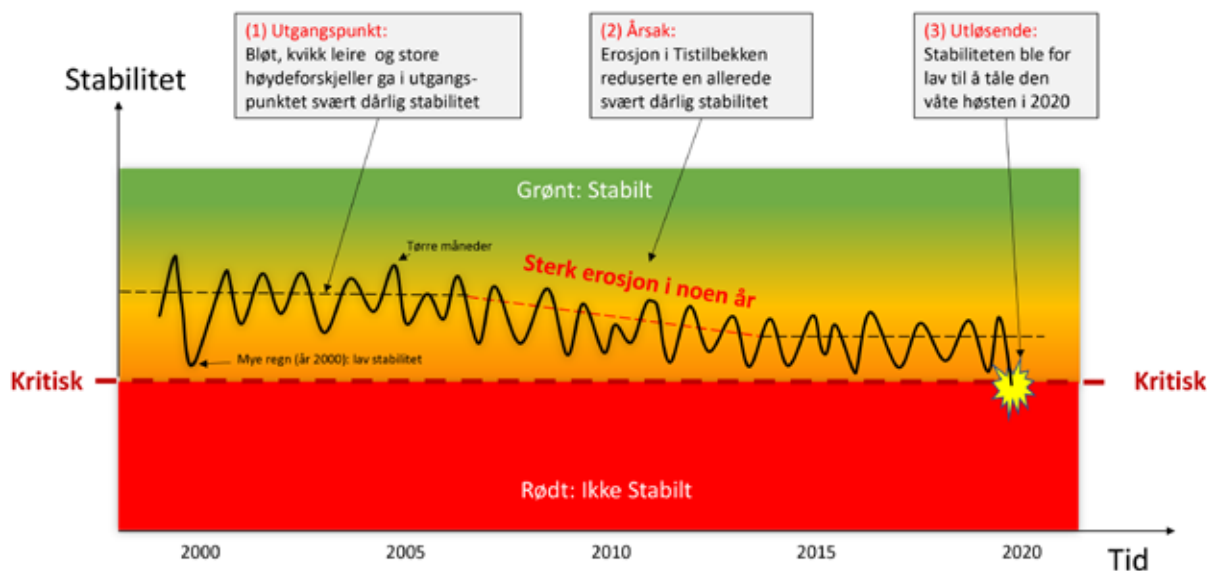
Figur 1.1 Prinsipiell illustrasjon som viser at stabiliteten til skråningen vest for Holmen i utgangspunktet var svært dårlig og ble redusert ved erosjon

At skredet gikk i desember 2020, er et resultat av at erosjon i Tistilbekken gjennom flere år hadde forverret en allerede dårlig stabilitet i skråningen vest for Holmen. Dette skapte en situasjon der skråningen ikke lenger var robust nok til å tåle virkningen av den våte høsten og førjulsvinteren i 2020.

Figur 1.1 oppsummerer utvalgets konklusjon om skredårsak. Punkt (1): Figuren viser at stabiliteten i skråningen vest for Holmen var dårlig allerede i utgangspunktet. Skråningen hadde betydelige mengder kvikkleire og det var store høydeforskjeller i terrenget (ca. 30 m). Likevel var skråningen robust nok til å tåle både den sesongmessige variasjonen i nedbør og perioder med mye og langvarig nedbør, eksempelvis betydelig nedbør i år 2000. Punkt (2): Figuren viser videre hvordan erosjon i skråningsfoten har forverret stabiliteten siden år 2000, slik at den ikke tålte den våte høsten i 2020, punkt (3).

Stabiliteten av skråningen vest for Holmen var i utgangspunktet svært dårlig og ble redusert ved erosjon. Stabilitet varierer sesongvis ved mye nedbør. Stabiliteten var så redusert at den ikke tålte den våte høsten i 2020.

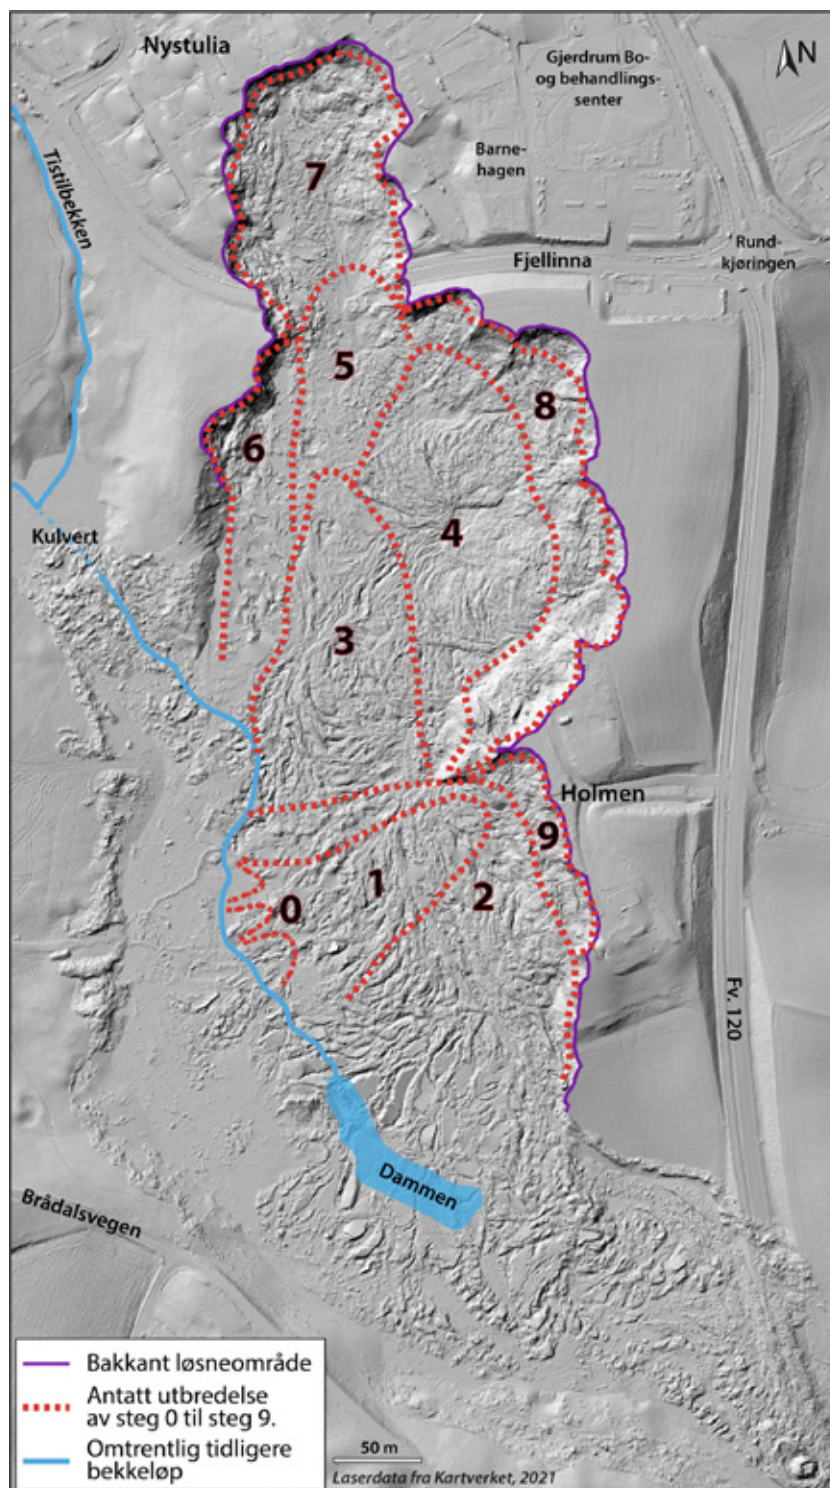
Figur 1.3 Oversikt over hovedstegene slik utvalget antar skredforløpet var 30. desember 2020.

Utvalget mener én eller flere små utglidninger i Tistilbekken vest for Holmen (Steg 0 i Figur 1.3) førte til en ustabil bakkant som blottla kvikkleire, og startet en bakoverforplantende (retrogressiv) bruddutvikling. I en slik skredutvikling glir stadig nye skalker av skråningen ut bakover og sideveis. Skalker som glir ut etterlater en ny ustabil bakkant, som igjen glir ut. I områder som består av mye kvikkleire, kan et slikt skred utvikle seg svært raskt og store områder gli ut. Det lange utløpsområdet (ca. 2 km) indikerer at store deler av de utraste massene var kvikkleire.

Den første vitneobservasjonen av skredet var at låven i Byvegen 3 på Holmen gled ut. Vitnet hadde en telefonsamtale 03:48, og anslår at observasjonen av skredet skjedde noen minutter etter dette. Denne delen av skredet har utvalget kalt steg 1, se Figur 1.3.

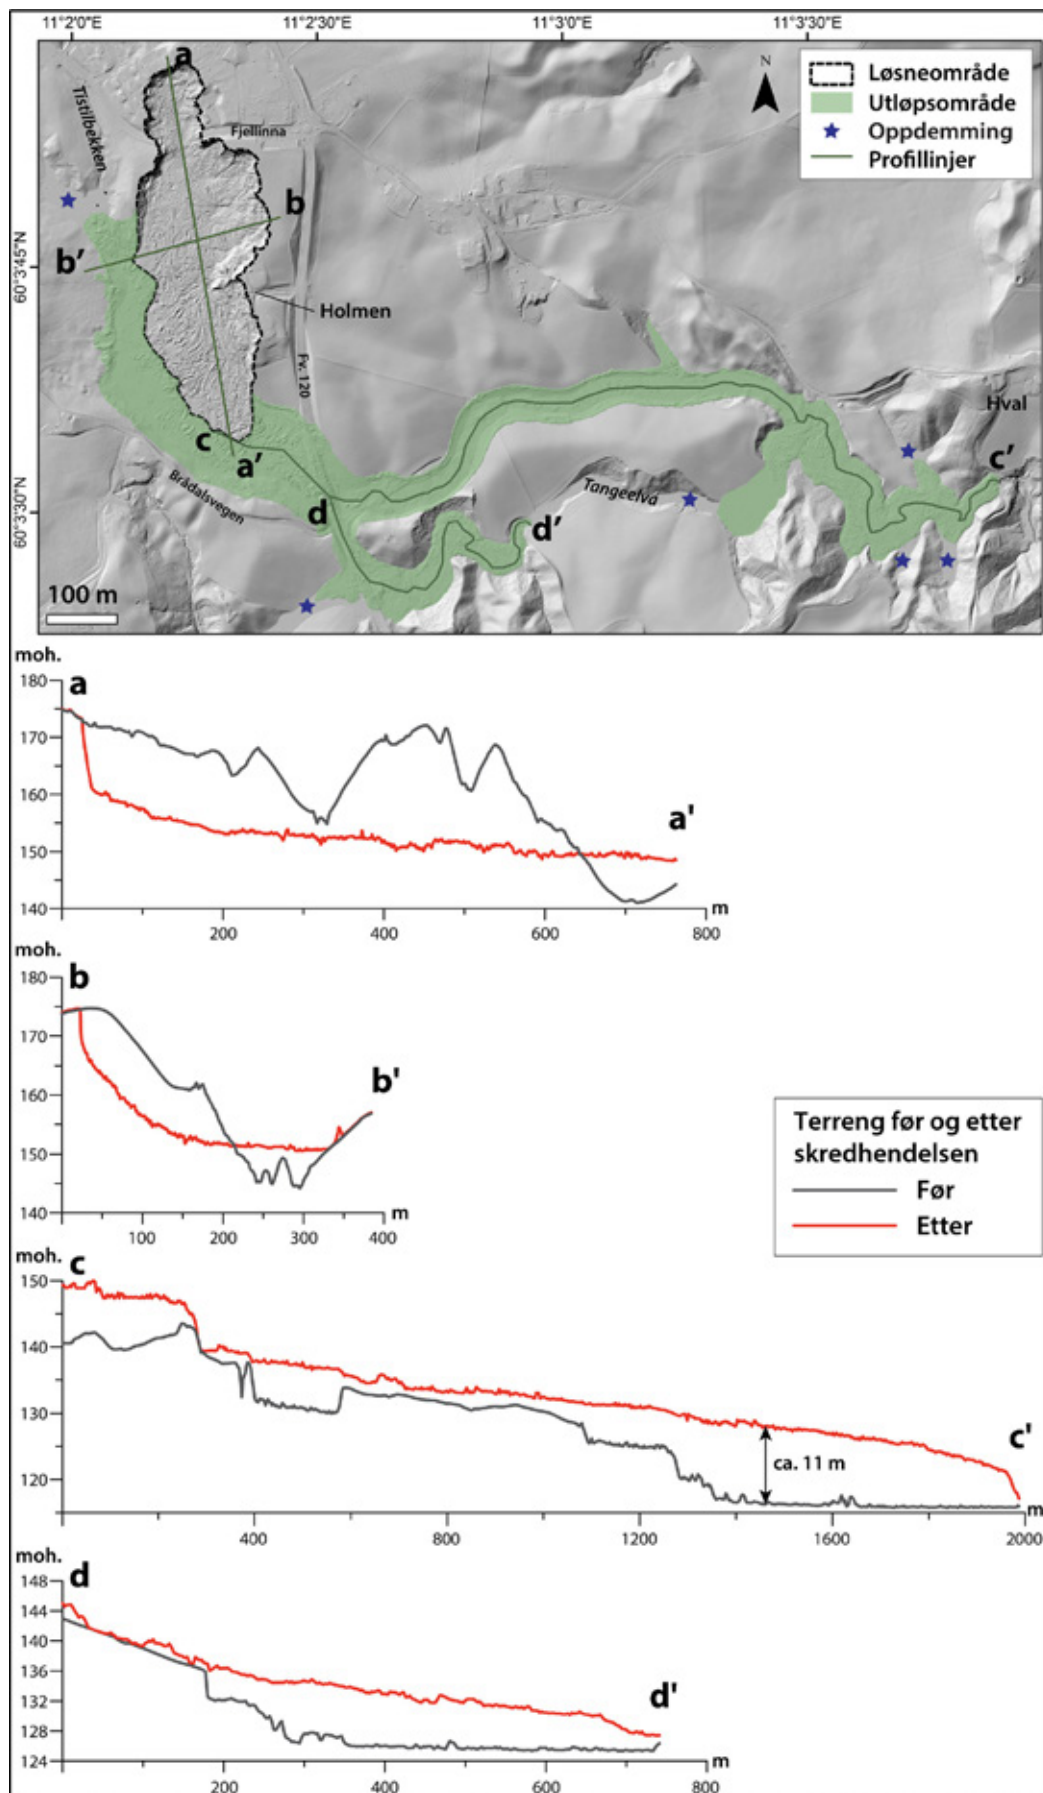
Figur 4.3 Oversikt over skredets løsneområde og utløpsområde, samt profiler fra disse (laget av NGU).

Skredmassene gikk innledningsvis mot vest, men deretter i hovedsak sørover og sørøstover (Figur 4.3). Ved fv. 120 delte skredbanen seg: hovedløpet fulgte Tistilbekkens løp østover og ned i Tangeelva, mens sideløpet gikk først sør og deretter øst ned til og et stykke i Tangeelva. Tistilbekken og Brådalsbekken ble demmet opp av skredmasser oppstrøms utløpsområdet. Tangeelva ble demmet opp flere steder.

Utløpsområdets areal var på ca. 260 000 m². Utløpslengden fra nederst i løsneområdet (sør for Holmen) til skredmassene stoppet i Tangeelva (ved Hval) var på ca. to km. Skredmassene i utløpsområdet var opptil 11 meter over tidligere terreng (Figur 4.3). Volum av skredmasser i utløpsområdet var på ca. 0,93 mill. m³. Dette inkluderer også en del skog som ble revet opp av skredmassene og fraktet i/langs skredbanen.

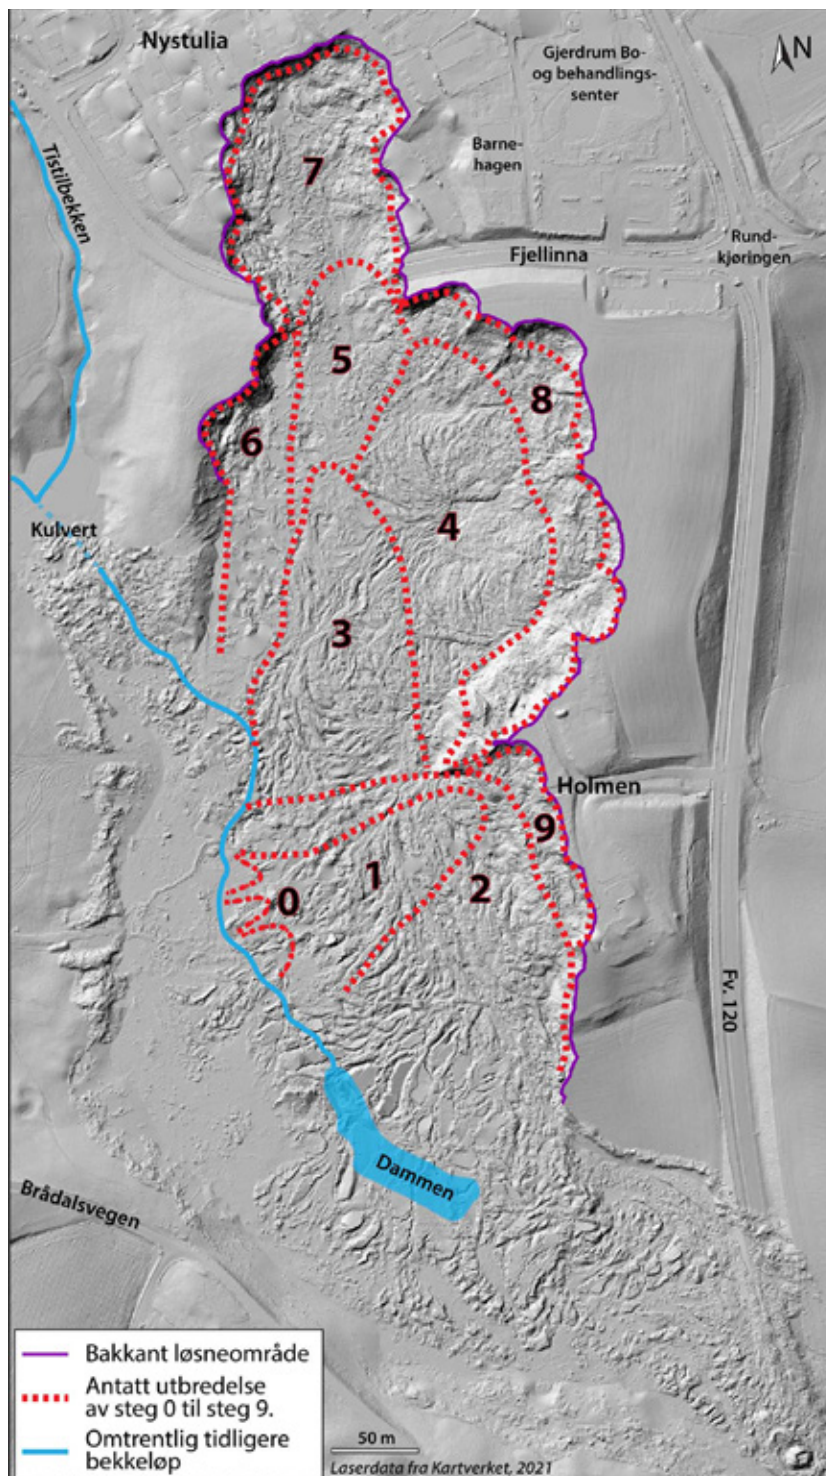
Tolkning av bl.a. flyfoto, dronefoto, videoer, høydemodell fra LiDAR-data og vitneobservasjoner har gitt grunnlag for å vurdere stegene i skredforløpet 30. desember 2020. Antatt omfang av stegene er tegnet inn på figurene. Figur 4.4 viser en samlet oversikt over stegene, og hvert steg er beskrevet i det følgende.

Figur 4.4 Oversikt over hovedstegene slik utvalget antar skredforløpet var 30. desember 2020. Skredet startet trolig som en liten utglidning nede i Tistilbekken (steg 0). På grunn av kvikkleire og svært dårlig stabilitet i skrånningen i bakkant, forplantet skredet seg bakover slik at hovedskredet startet (steg 1). Etterskredene (steg 10) som gikk dagene og månedene etter 30. desember er ikke vist her.

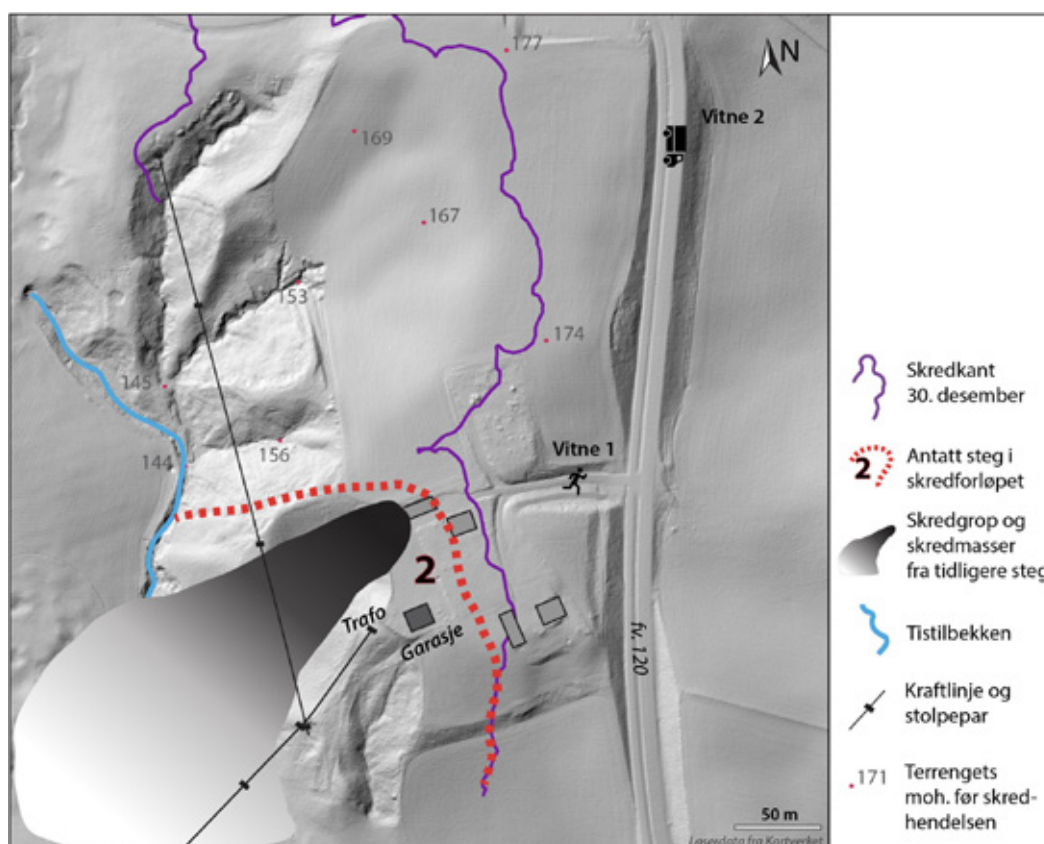
Nettselskapet Elvia registrerte at effektbryteren i regionalnettets transformatorstasjon (der regionalnett går over i distribusjonsnett) koblet ut på kortslutning kl. 03:56:45 den 30. desember. Elvia har bekreftet at lyset, inkludert gatelysene, da gikk, og at det normalt avgis et kraftig lysglimt når kabler kortsluttes.

Figur 4.6 Etter at første del av hovedskredet raste ut, forplantet skredet seg sideveis og bakover i steg 2. Strømmen ble brutt, noe som resulterte i et kraftig lysglimt observert av vitne 2.

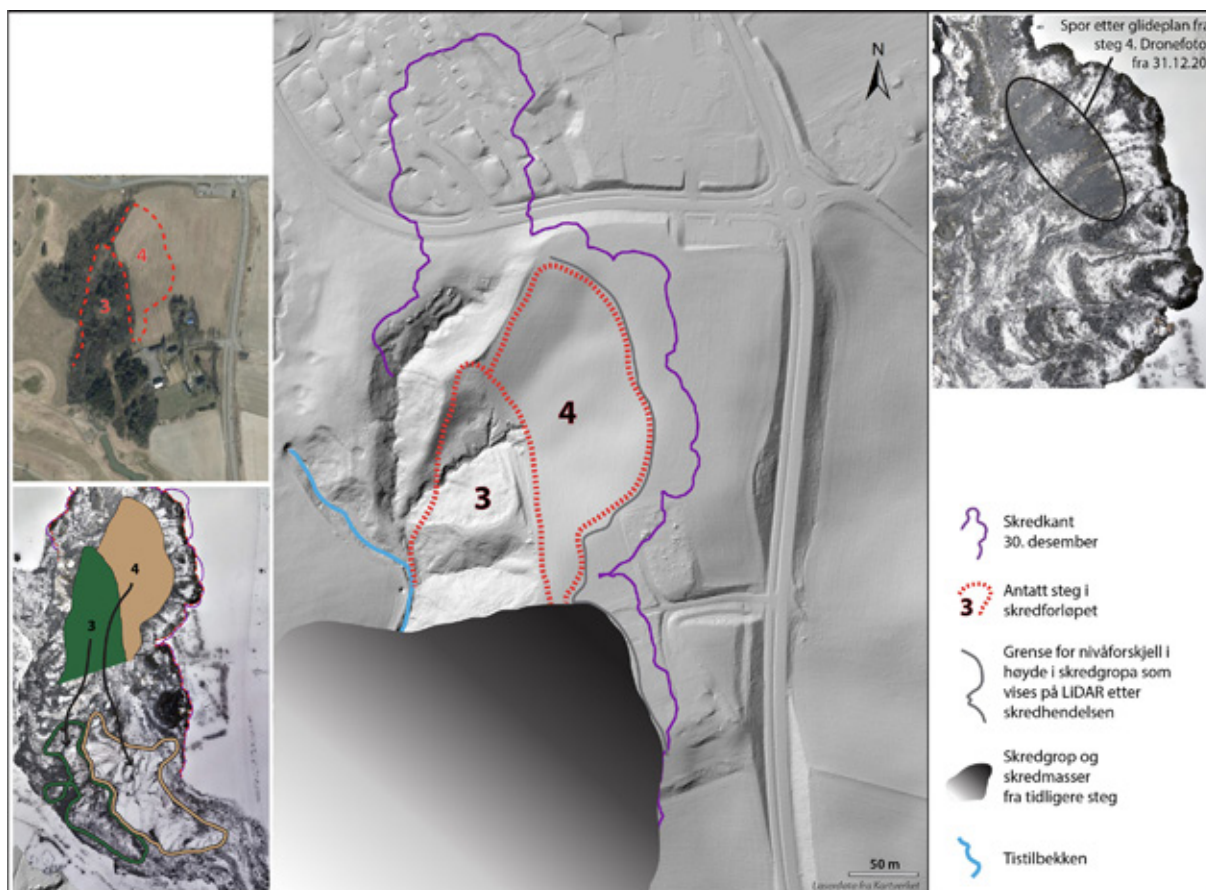
På grunn av at kvikkleira i skråningen vest for Holmen ble omrørt og rant bort ble det etterlatt en bratt og høy, ustabil skråning mot nord. I steg 3 gled det skogkledte ravineområdet ut mot sør (Figur 4.7). Glideplanet lå litt dypere enn bunnen av ravinene. Delvis intakte tørrskorpeflak med skog gled på kvikkleira før de "grunnstøtte" og ble avsatt 300-400 meter sørvest, mens den omrørte kvikkleira rant videre mot øst/sørøst.

Figur 4.7 Skredet forplantet seg videre nordover i steg 3 og 4. Tørrskorpeflak med skog og dyrket mark lå sør i skredområdet.

Steg 4 løsnet trolig som et flak like etter steg 3 (Figur 4.7). Glideplanet er delvis synlig på dronelfoto tatt 31. desember 2020. Dette området var dyrket mark med fast, tykk tørrskorpe. Kvikkleira under ble omrørt i løpet av utglidningen, som gikk mot vest og like etter mot sør. Tørrskorpa ble brutt noe opp etter hvert som området gled ut, og ble liggende som små og store flak 300-600 meter fra det tidligere jordet. Flakene med dyrket mark lå i utløpsområdet mellom skogkledte tørrskorpeflak (steg 3) og fv. 120. Omrørt kvikkleire fra steg 4 rant mot øst/sørøst.

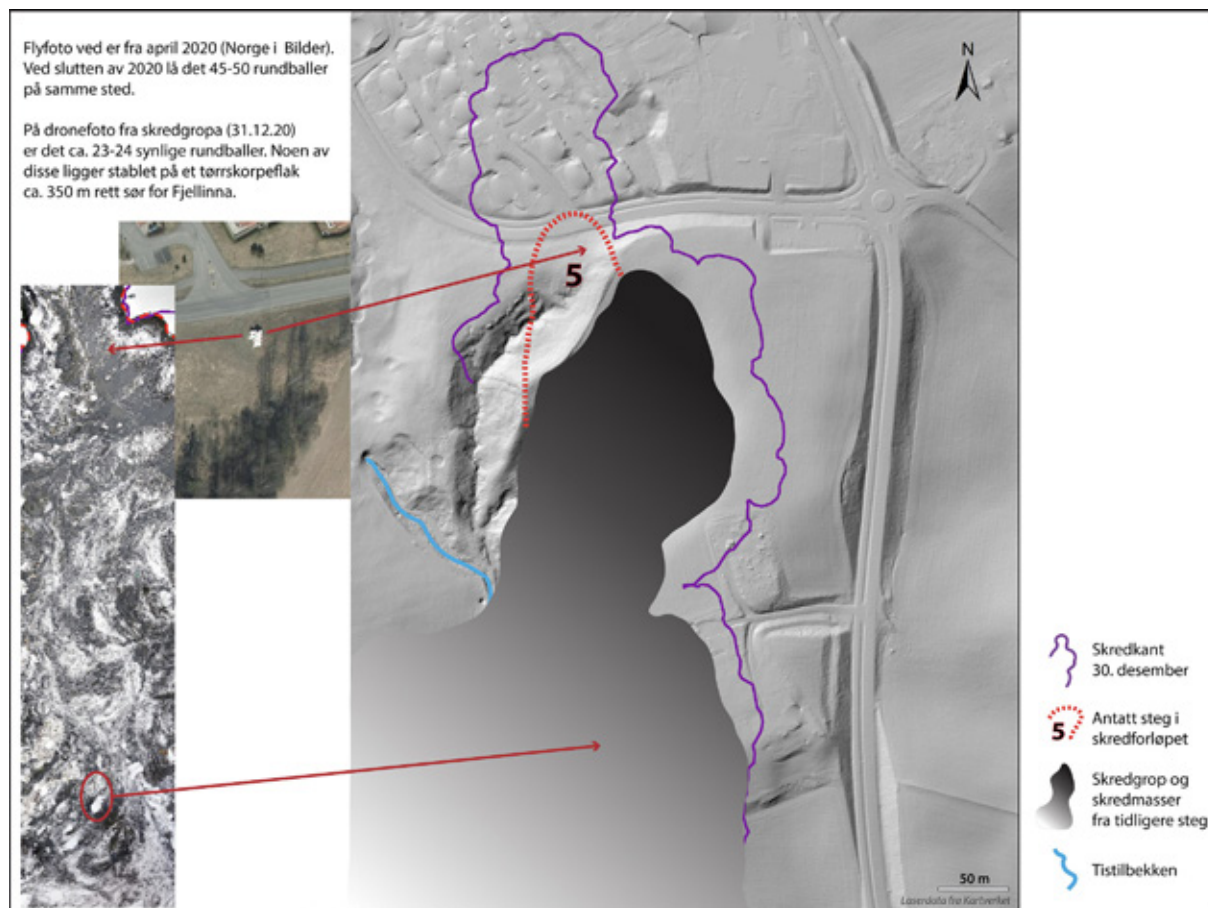
Ved Fjellinna lå 40-50 rundballer. Ca. 350 meter rett sør ble ca. halvparten av disse funnet igjen i skredmassene. Noen av rundballene lå fremdeles stablet på et tørrskorpeflak. Skredmassene gled ut i åpningen dannet av tidligere steg, og ble liggende nord for tørrskorpeflakene fra steg 3 og 4.

Figur 4.8 I steg 5 raste Fjellinna ut. Rundballer ble gjenfunnet 350 meter rett sør for der de opprinnelig lå.

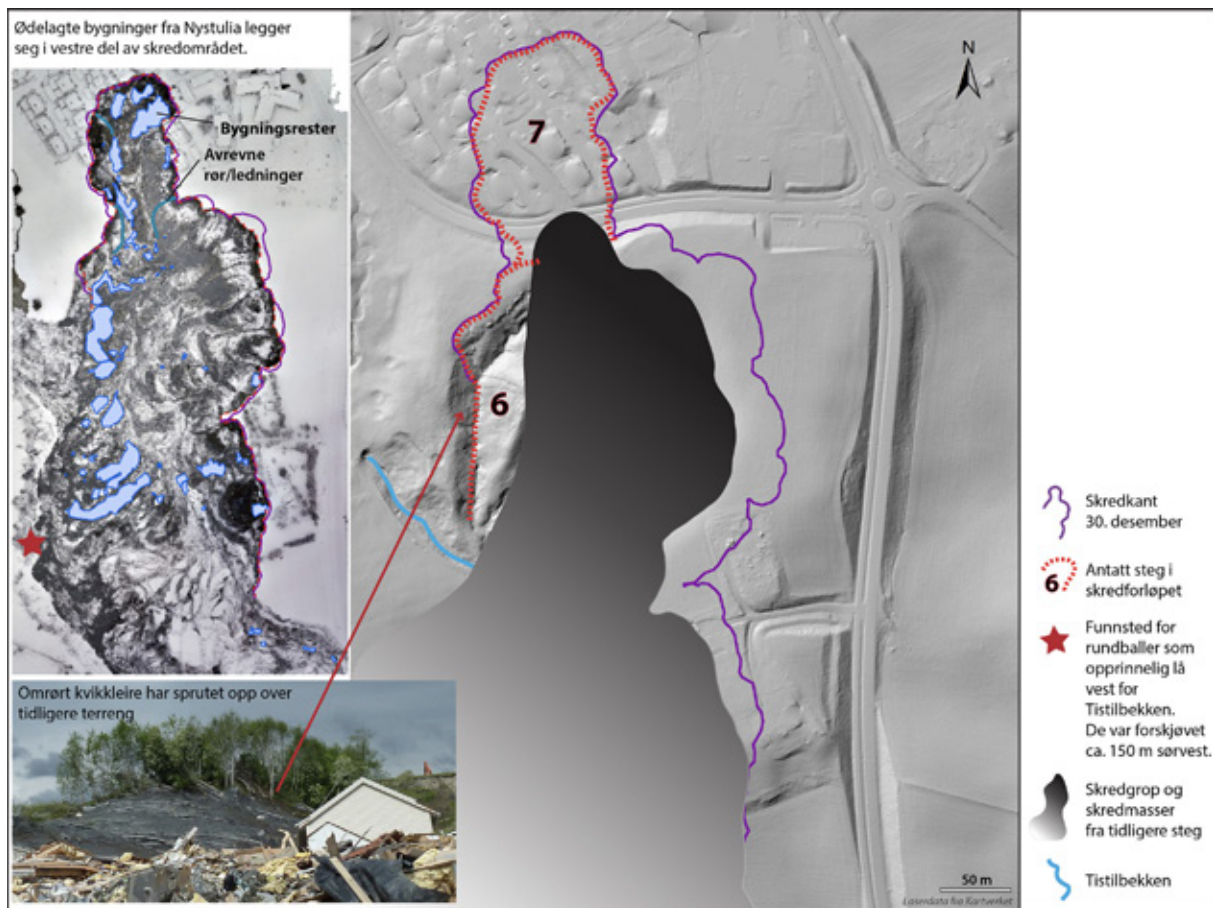
Et av de siste stegene i skredhendelsen var Nystulia (steg 7), og dette området raste ut svært kort tid etter steg 5 og 6 (Figur 4.9). Skredmassene og ødelagte bygninger fra Nystulia la seg langs den vestre siden av skredområdet. Vitner som kom kjørende ned Fjellinna fra øst mot vest måtte bråstoppe foran skredkanten. De observerte at hus fra Nystulia seilte forbi. Under ett minutt etter at vitnene så skredet ringte de til politiet. Dette var den første nødmeldingen politiet fikk fra skredområdet og den kom inn kl. 03:59.

Tyntflytende kvikkleire sprutet opp over den tidligere, fremdeles intakte ravineskråningen rett sør for vestre skredkant. Noen av skredmassene fra steg 6 og 7 gikk oppstrøms Tistilbekken og demmet opp denne. Skredmassene skjøv også 30-40 rundballer ca. 150 meter mot sørvest, som opprinnelig lå på vestsiden i innersvingen til Tistilbekken. De kan også ha blitt forskjøvet ved steg 3. Dette er ikke de samme rundballene som ble omtalt i steg 5.

Figur 4.9 Steg 6 raste ut like før steg 7. Bygningsrester fra Nystulia ble liggende i den vestre delen av skredområdet.

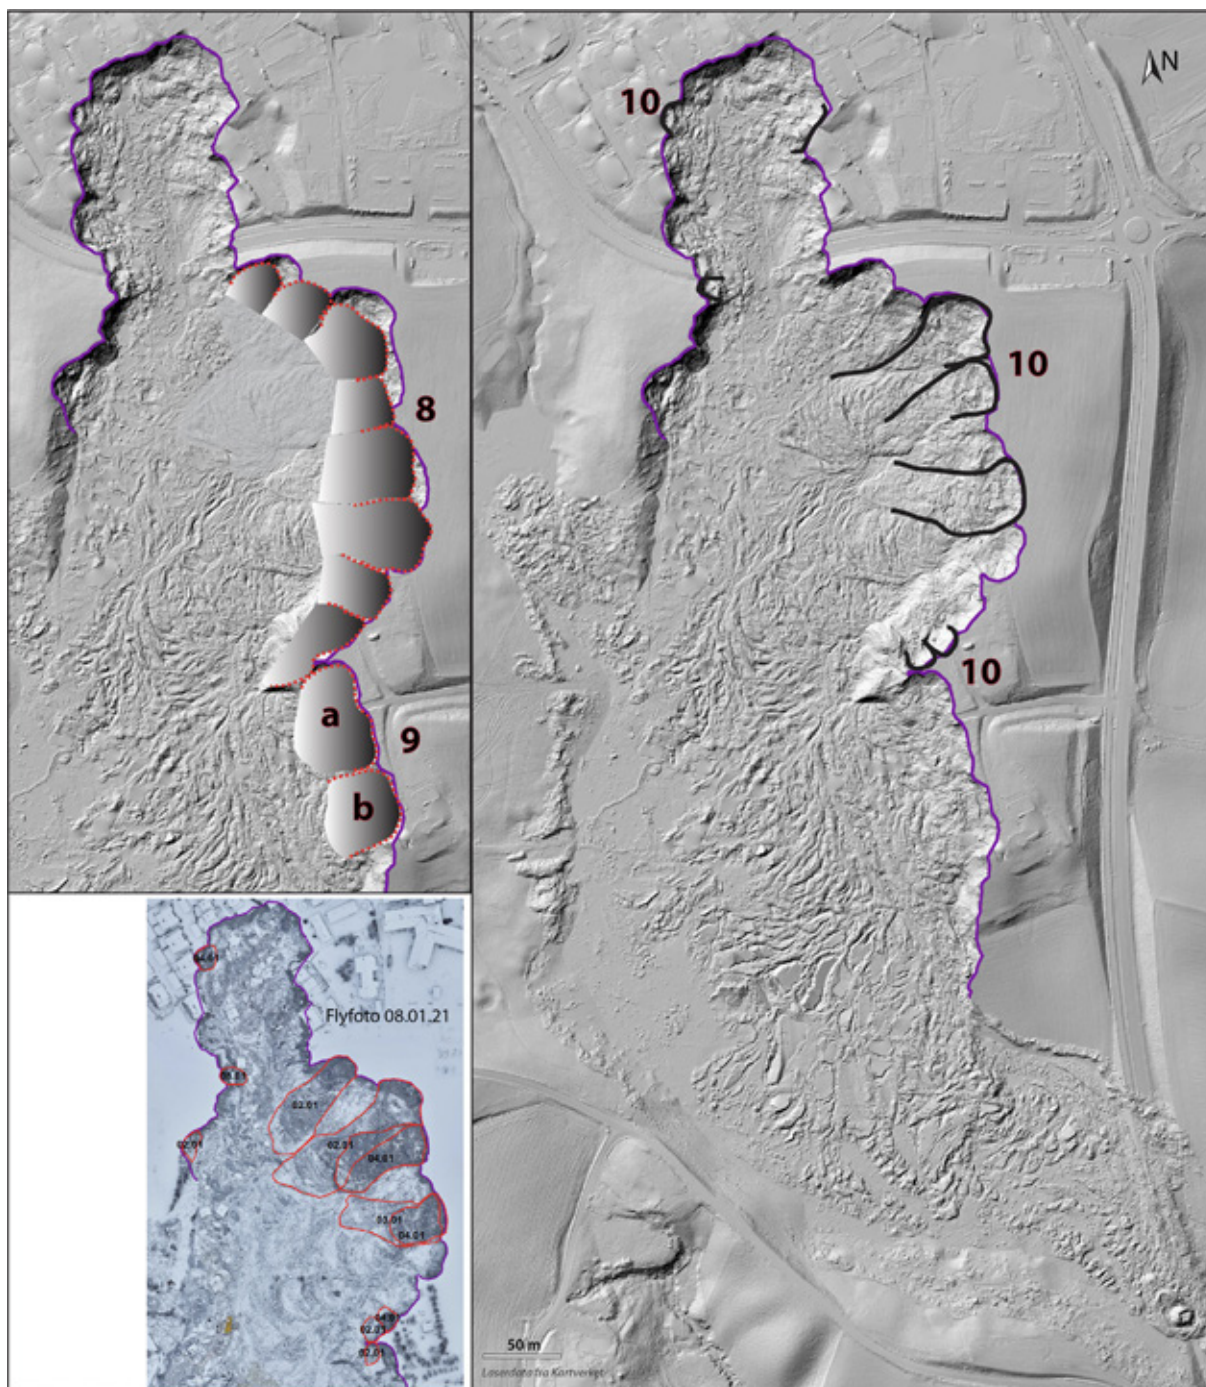
På dagtid 30. desember raste bolighuset i Byvegen 3 da en ny skalk gikk ut fra Holmen (steg 9a). Litt senere på dagen raste deler av uthuset i Byvegen 5 ut (steg 9b).

De påfølgende dagene raste det ut flere skalker fra den bratte skredkanten i øst og nord, steg 10. Skredmassene fra disse dekket over glideplanet fra steg 4. Også i Nystulia raste det ut små skalker i januar. Flere av husene som stod helt på skredkanten i Nystulia raste ned i skredgropa på nyåret 2021. Utover 2021 gikk det flere etterskred langs bakkanten.

Figur 4.10 Skalker langs den ustabile østre kanten (steg 8) raste ut etter steg 4 og trolig samtidig med de etterfølgende stegene. Steg 9 raste ut på dagtid 30. desember. Steg 10 var nye skalker som skled ut fra den bratte skredkanten i øst og nord de påfølgende dagene og videre i 2021.

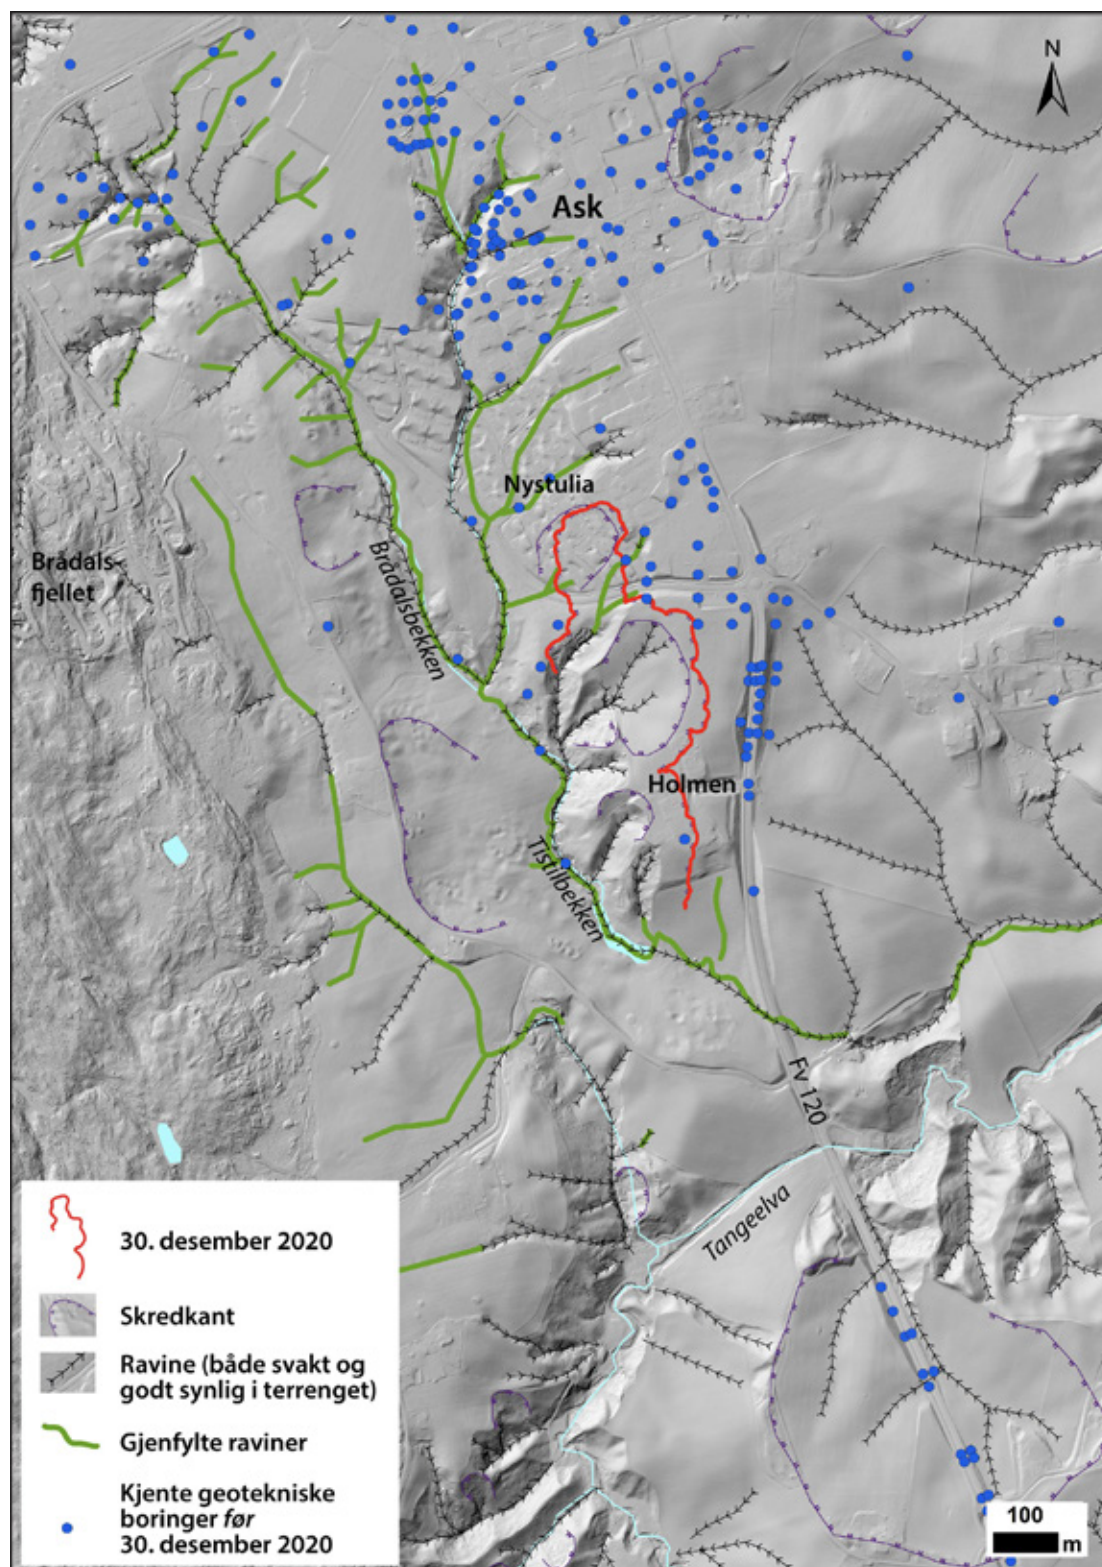
Det er nesten ikke gjort geotekniske grunnundersøkelser i det området som ble berørt av skredet 30. desember 2020 (Figur 5.7). Mobiliteten til skredmassene som rant 2 km gjennom et ravinert område, og hvordan skredmassene la seg nokså flatt i bunnen av skredgropa, tilsier at mye av leira må ha vært

kvikk. Grunnundersøkelsene fra før skredet ga ikke klare indikasjoner på dette. Grunneier har påpekt at dyrkingsjorda nord for Holmen var svært hard og lite sensitiv leire. Denne la seg som store flak av tørrskorpe i sørdelen av skredgropa.

Figur 5.7 Raviner og skredkanter i Ask-området kartlagt av NGU basert på terrengmodeller distribuert av (Kartverket, 2021). Landformene samt kjente geotekniske borer fra før skredet 30. desember 2020 er vist. Tidligere raviner og bekkeløp som er lagt i rør og/eller bakkeplanert er markert. Disse er kartlagt ved hjelp av flyfoto fra ulike år.

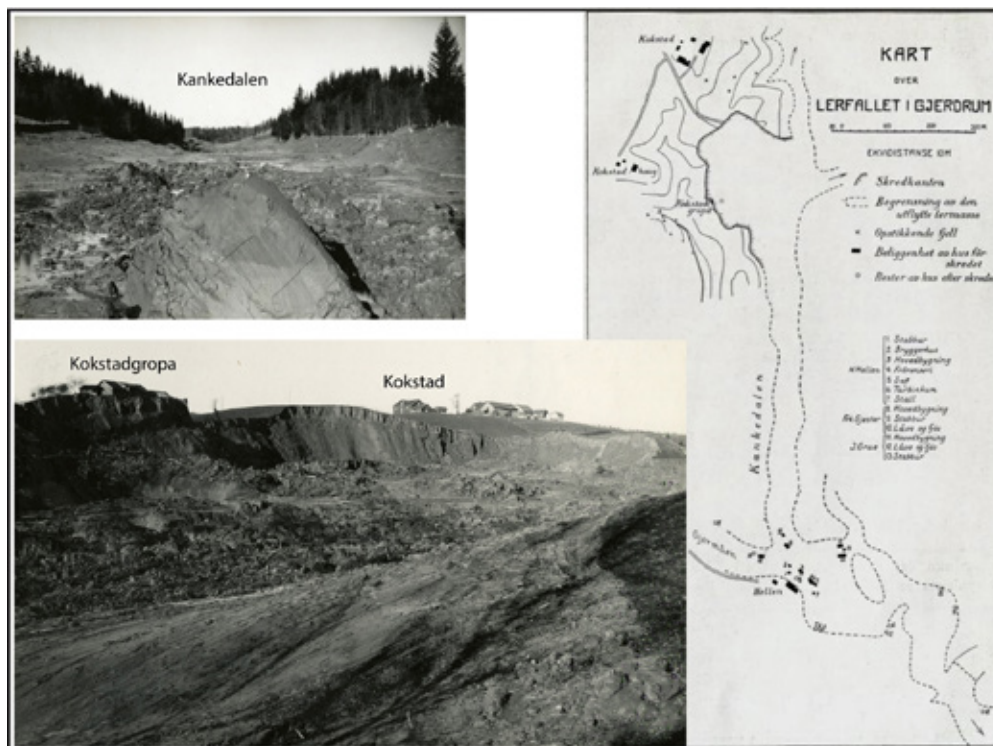
Det ble antatt at skredet startet i dalbunnen og at dette angir nivå for glideplanet. Sommeren før ble det observert små utglidninger i skråningen ned mot dalen. I 1924 var det 30 prosent mer nedbør enn normalt på Romerike (Holmsen, 1929). Det er derfor trolig at erosjon og høyt poretrykk i skråningen pga. langvarig nedbør var avgjørende for utløsning av skredet.

Figur 5.9 Kart og foto over skredet ved Kokstad i 1924. Skredkantene mot Kokstadgårdene var bratte. Skredmassene fylte Kankedalen. Modifisert fra (Holmsen, 1929)

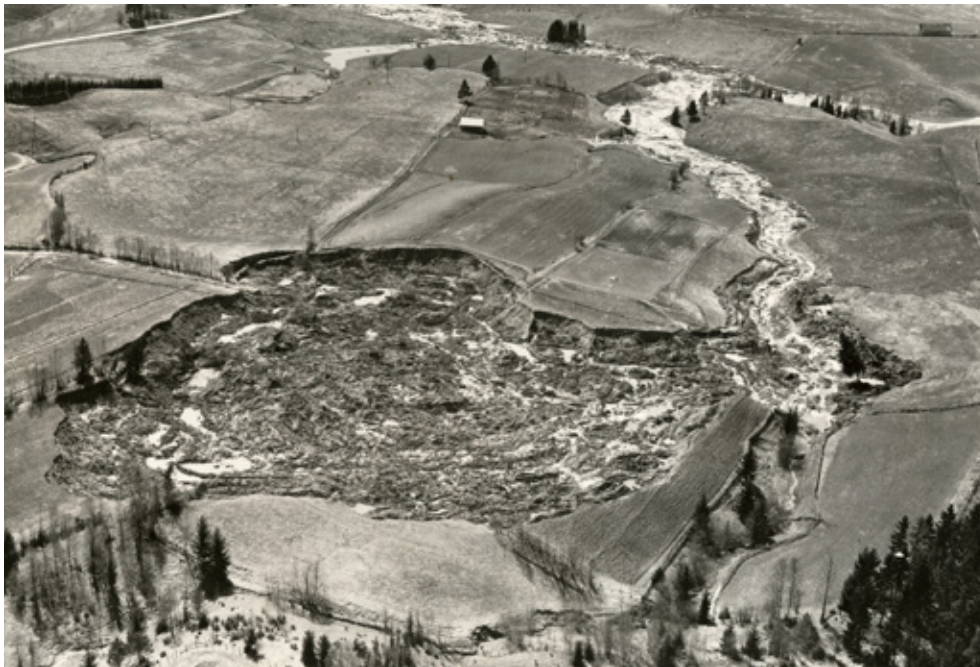
Figur 5.10 Skredet ved Borgen i Ullensaker i desember 1953. Den tilnærmede sirkelformede skredgropa hadde smal skredport som den omrørte kvikkleira rant ut gjennom. Leira fulgte bekkeløpet og demmet opp flere bekker. Foto: Fjellanger Widerøe.

Skredet ble utløst av bekkeerosjon. Leira rant 1,5 km nedover Lillobekken, og demmet opp flere sidebekker. Hele høsten, inkludert november og desember, hadde været vært preget av regn og mildvær (Børge-Borgere, 2016).

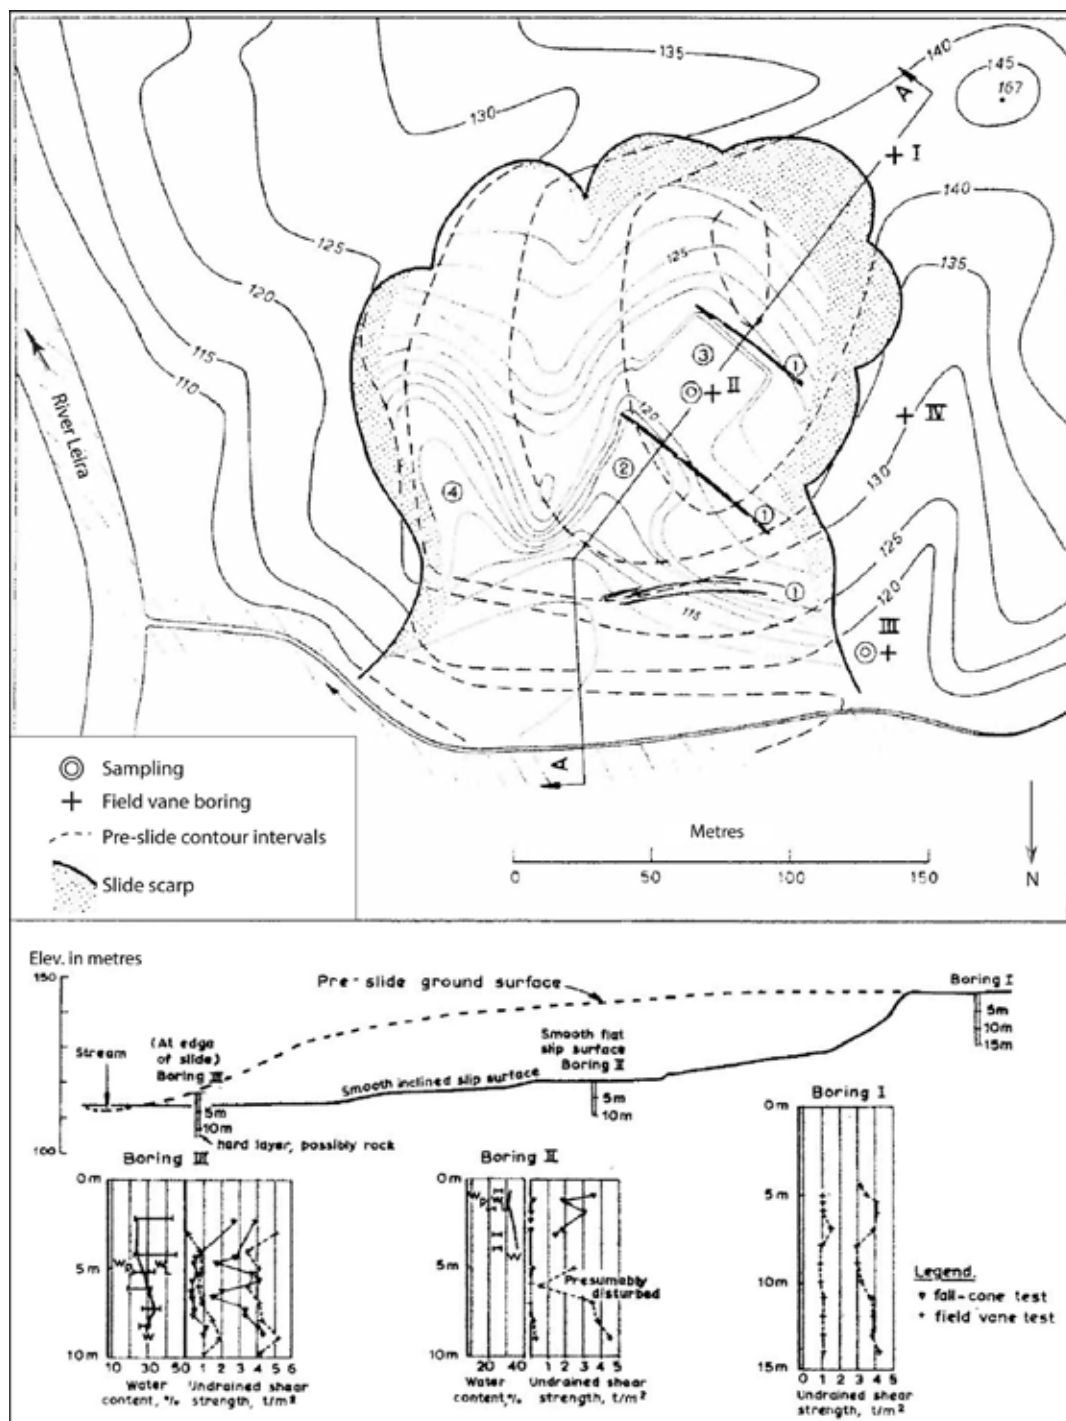
Det antas at skredet ble utløst som følge av elveerosjon i kombinasjon med høye poretrykk i leira på grunn av mye nedbør og snøsmelting som destabiliserte skråningen (Drury, 1968). Høsten 1969 ble det brukt bulldoser på skredkantene for å gjøre skredgropen bedre egnet som dyrkingsjord igjen (Løken, Jørstad, & Heiberg, 1970).

Figur 5.11 Oversikt over skredgropa i plan og snitt ved Hekseberg i 1967. Figur modifisert fra (Drury, 1968)

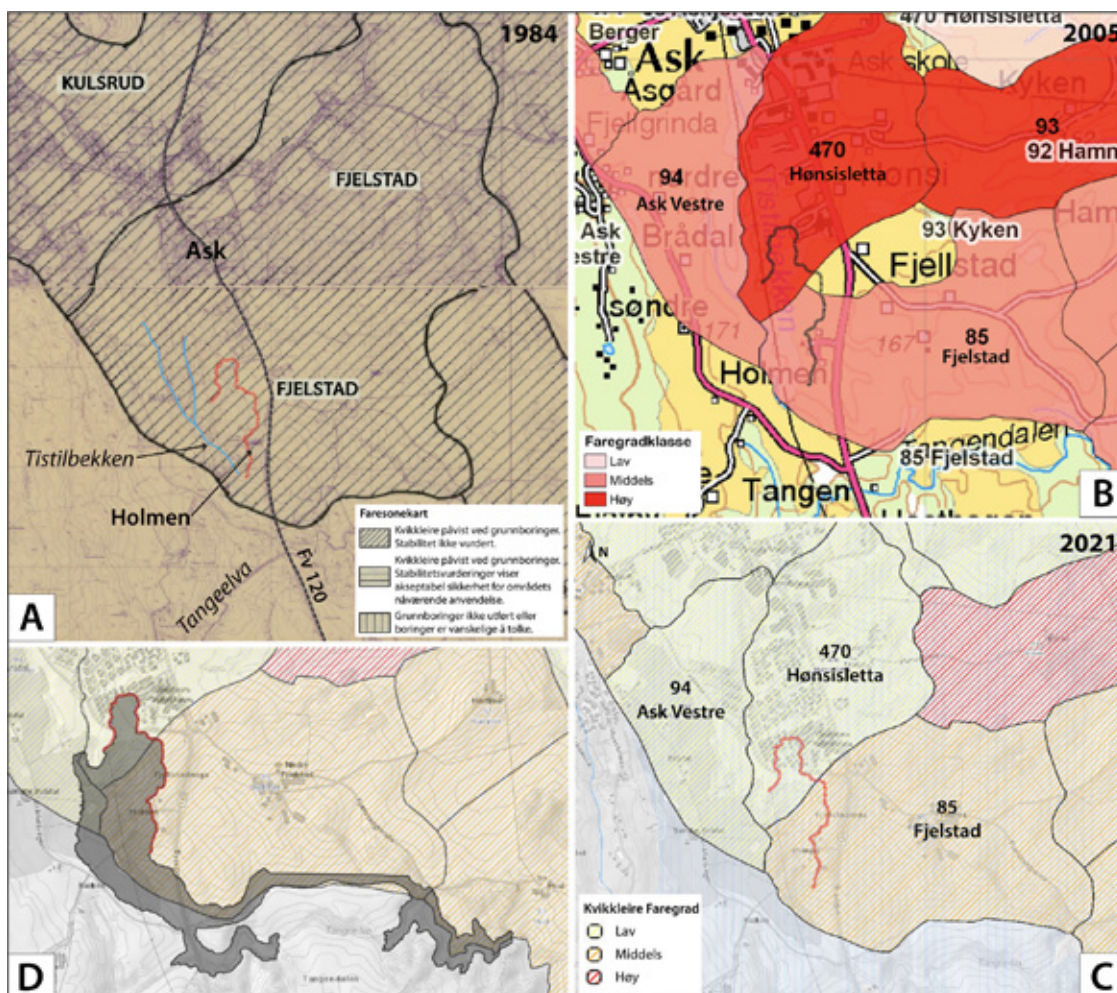
NGI anbefalte også å utføre supplerende grunnundersøkelser for soner i de høyeste risikoklassene (klasse 4 og 5), og dette gjaldt alle de tre sonene som ble berørt av skredet 30. desember (Ask Vestre, Hønsisletta og Fjelstad). Sonen Hønsisletta hadde høy faregrad, de to andre sonene hadde middels faregrad. Ifølge NVE ble NGIs evaluering av faresonene i 2005 gjort uten supplerende grunnundersøkelser, men baserte seg på grunnundersøkelsene gjort i forbindelse med tidligere kartlegginger (NVE, 2021c).

Figur 5.12 A-C: Faresonene i Ask-området har blitt endret både mht. areal og faregrad etter 1984 (NGI 1984; NGI 2005; NVE 2021b). Lenker til faktaark for sonene slik de vises i dag er i vedlegg 3. Bakkanten til løснеområdet er tegnet inn på farekartene. D: Faresonene i Ask-området med løсне- og utløpsområde for skredet 30. desember 2020. Kilde NVE.

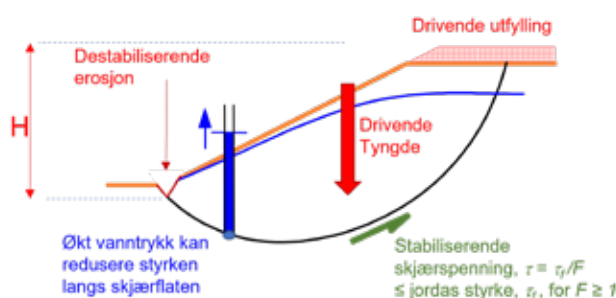
Noen viktige prinsipper for en stabilitetsanalyse er forsøkt illustrert i Figur 5.13, som viser et sterkt idealisert snittprofil igjennom en skråning med en tilhørende formel som benyttes av geoteknikere for grove overslag på sikkerhetsfaktoren. Beregningen i figuren er basert på skråningen nedenfor Holmen, som er drøftet senere i dette kapitlet. Representative tall er benyttet og resultatet $F=1,0$ illustrerer lav sikkerhet. Erosjon og utlegging av fylling vil begge øke skråningshøyden (H) som gir lavere sikkerhetsfaktor, F . Økt poretrykk reduserer styrken, τ_f , ved å løfte partiklene fra hverandre. Dette gir lavere F .

$$F = F_c = 7 \frac{\tau_f}{\gamma \cdot H} = 7 \frac{85 \text{ kPa}}{19,5 \text{ kN/m}^3 \cdot 30 \text{ m}} = 1,0$$

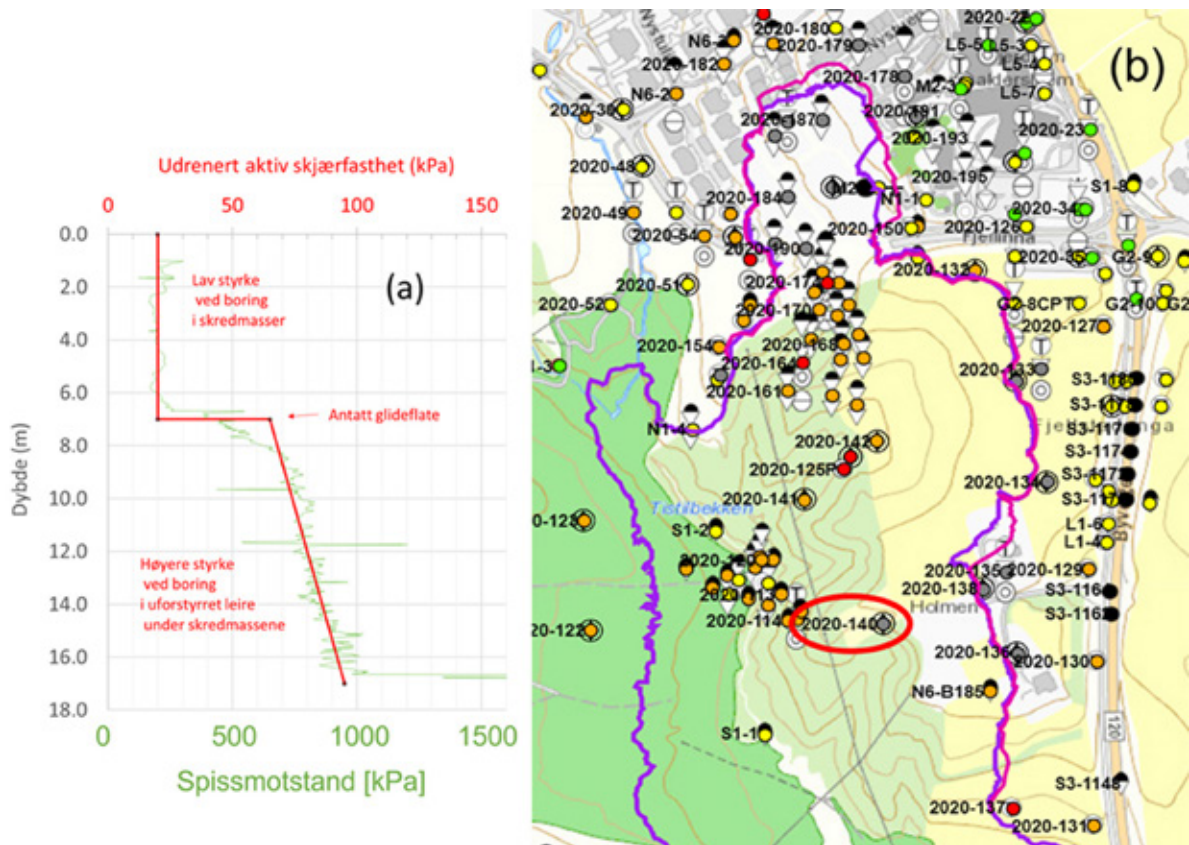
Figur 5.14 (a) og (b) viser en forenklet tolkning av CPTU i borepunkt BP 2020-140 utført i skredgropen på kote 151 moh. rett vest for Holmen 25. mars 2021. Terrenget i borepunktet var før skredet på kote 168 moh. Diagrammet viser udrenert aktiv styrke med en lav styrke (20kPa) i skredmassene øverst. Boringen var utført 3 måneder etter skredet og styrken i skredmassene har økt fra nærmere null i deler av rasmassene på den tiden. Skredmassene var i borepunkt 2020-140 omtrent 7 meter tykke. Diagrammet viser at CPTU spissmotstanden og styrken under skredmassene er større og økende med dybden under glideflaten. Massene i punktet ble i all hovedsak funnet å være sensitiv leire og kvikkleire. Berg er funnet på kote 134 moh., altså 34 meter under opprinnelig terreng. For stabilitetsberegningen er styrke fra den dype delen av sonderingen (i intakt leire) ekstrapolert oppover mot overflaten for å estimere opprinnelig styrke i de utraste massene. Ved beregninger er all informasjon fra nærliggende sonderinger og fra laboratorieundersøkelser kombinert for best mulig å kunne estimere styrken. Styrken varierer i dybden og langsetter profilene og variasjonen inngår i beregningene.

Figur 5.14 (a) Aktiv udrenert skjærstyrke mot dybde i borepunkt 2020-140. Rød strek viser midlet styrke, som er beregnet ut fra den varierende spissmotstanden (grønn kurve). Figuren er forenklet og illustrerer prinsipper. (b) Beliggenhet av borepunkt 2020-140 i skredgropa rett vest for Holmen (Multiconsult, 2021c)

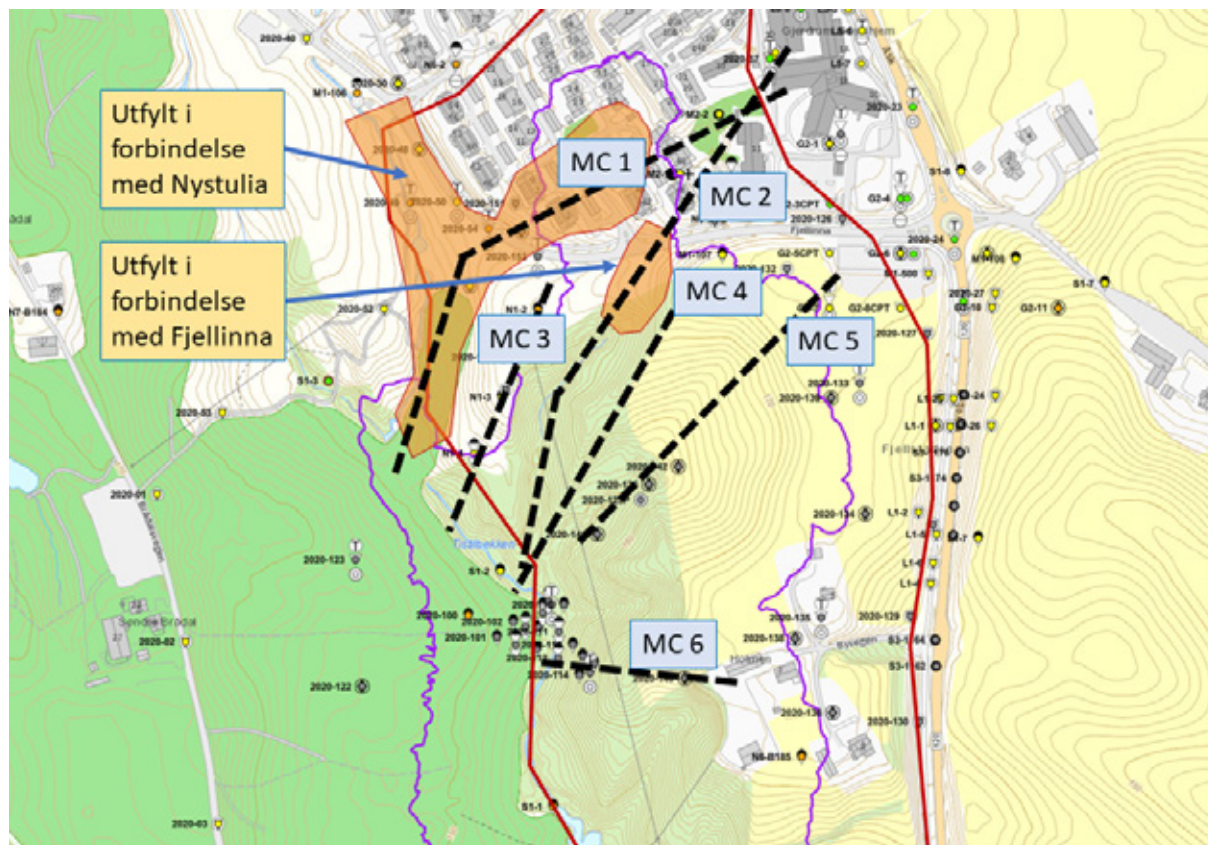
Multiconsult vurderte om NVE1/2019 innebærer krav om å regne på MC6 på grunn av profilets store avstand fra tiltaket, og landet på at reglene bør tolkes slik at MC6 er med. Utvalget har konkludert på at skredet startet i MC6 skråningen. Dette profilet har derfor særlig interesse.

Figur 5.15 Valg av profiler for Multiconsult sin vurdering av stabilitet gitt hypotetisk at Nystulia ikke var bygget, men skulle prosjekteres etter retningslinjene gjeldende i 2021. (Multiconsult, 2021a)
