Årsakene til kvikkleireskredet i Gjerdrum 2020

Avgitt 29. september 2021

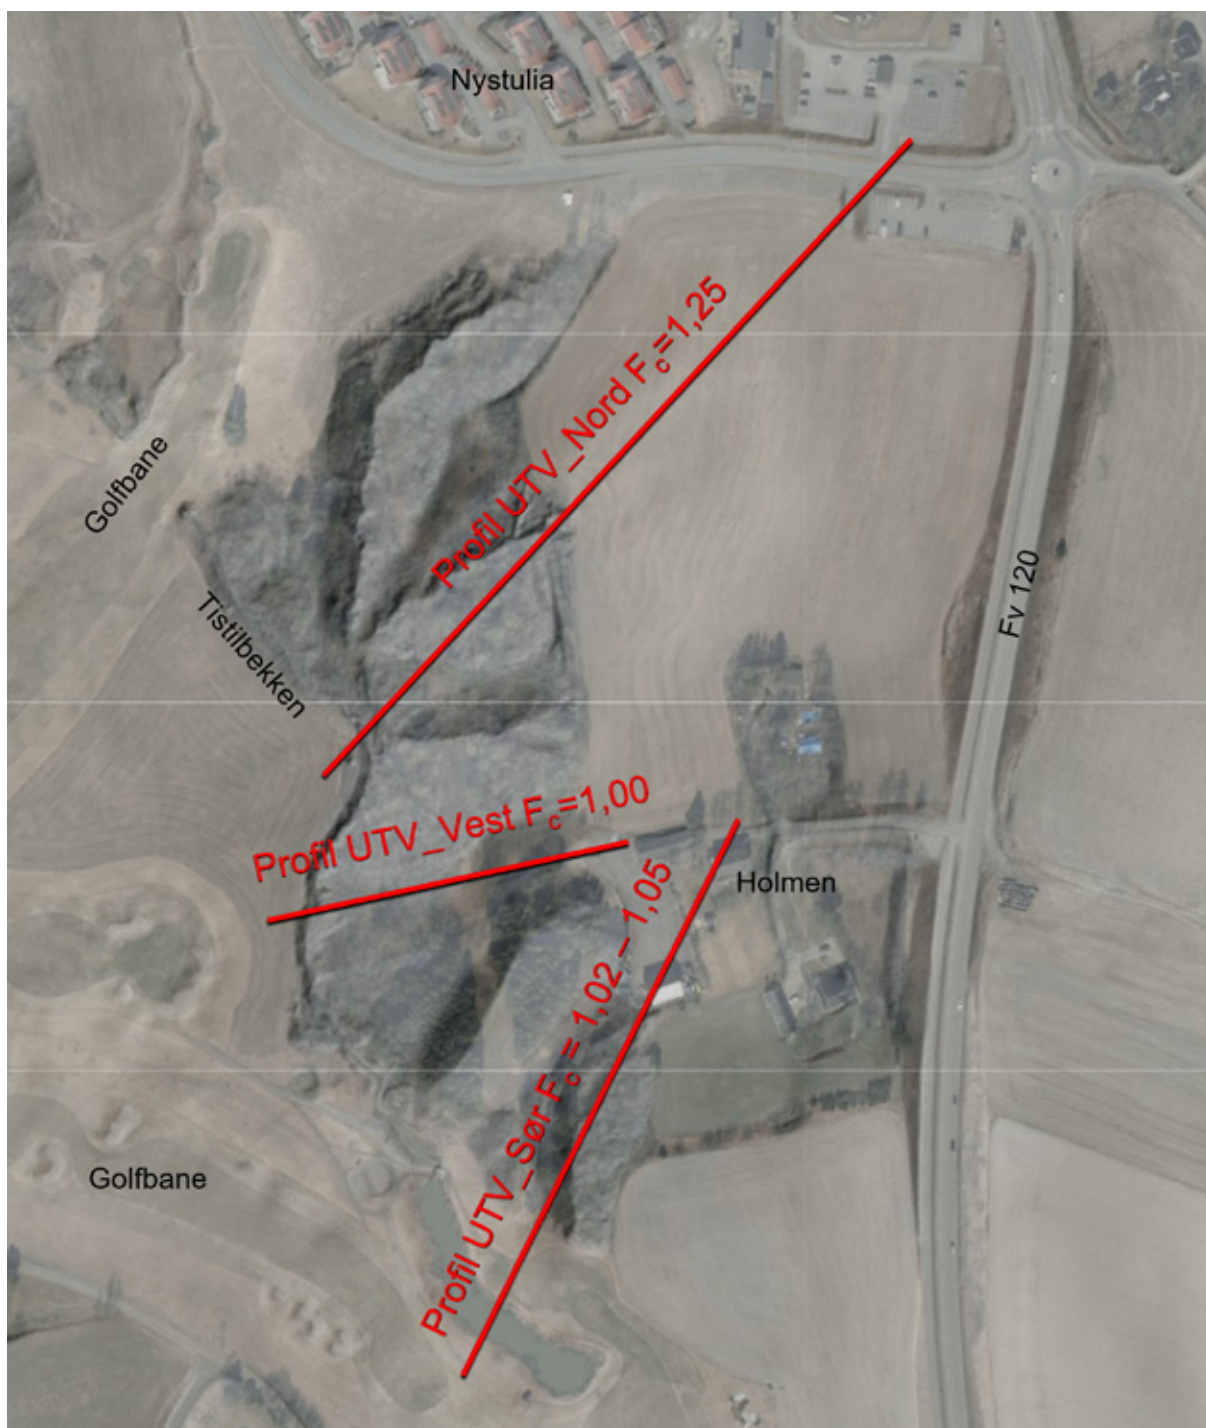
Utvalget har uavhengig av Multiconsult gjennomført stabilitetsanalyser i egen regi. Utvalget har sett på tre beregningsprofiler, Figur 5.16. Profil UTV_Nord er valgt ut fra en rapport (Reinertsen, 2014) som angir en sikkerhetsfaktor på 0,67 for den øvre del av dette profilet, for å undersøke om det funnet kan stemme. Profil UTV_Vest er valgt ut fra at skredet etter utvalgets oppfatning startet her, begrunnet i vitneutsagn og tekniske funn, som beskrevet i kapittel 4. Profilet er videre valgt ut fra at det var påvist aktiv erosjon i foten av denne skråningen. Profil UTV_Sør er valgt ut fra utsagn fra beboere/vitner om gyngende grunn, bløte masser samt en skredhendelse i 1980 litt øst for profilet (kapittel 6.3.2).

Figur 5.16 Profiler for stabilitetsanalyser utført av utvalget (UTV) med beregnede sikkerhetsfaktorer fra udrenerte analyser

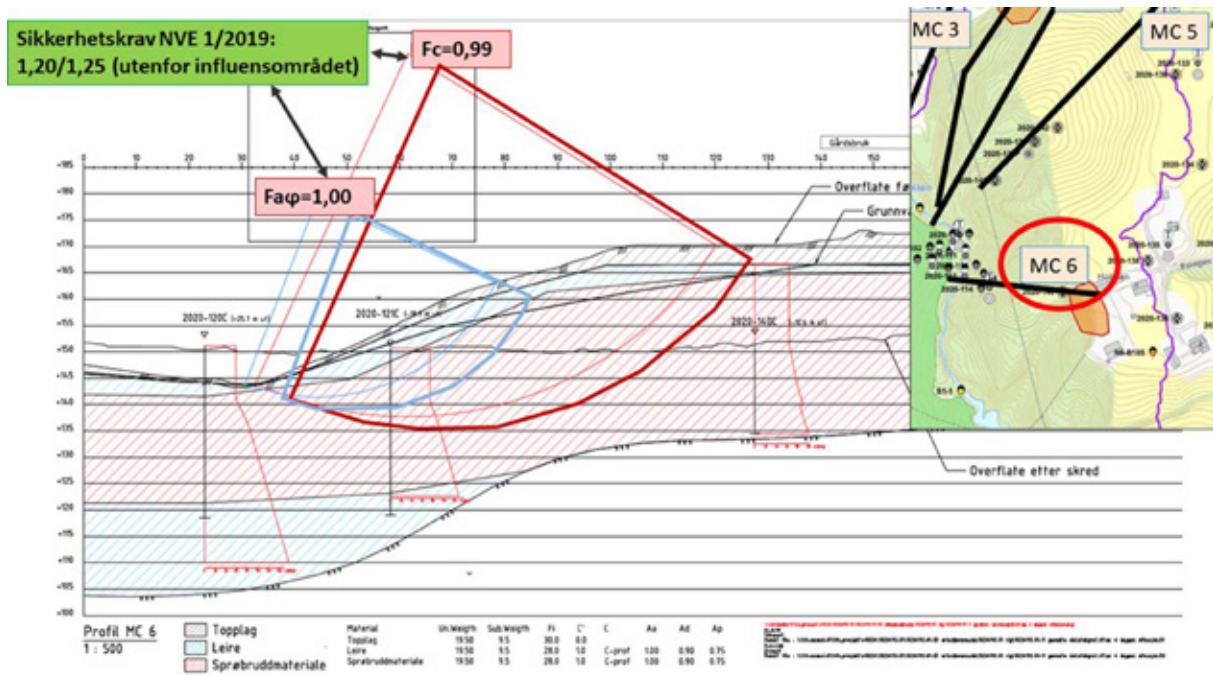
Figur 5.18 Stabilitetsberegning utført av Multiconsult for profil MC6 viser en skråning med ekstremt dårlig stabilitet med $F \approx 1,0$. (Multiconsult, 2021a) Oppjustert styrke er benyttet.

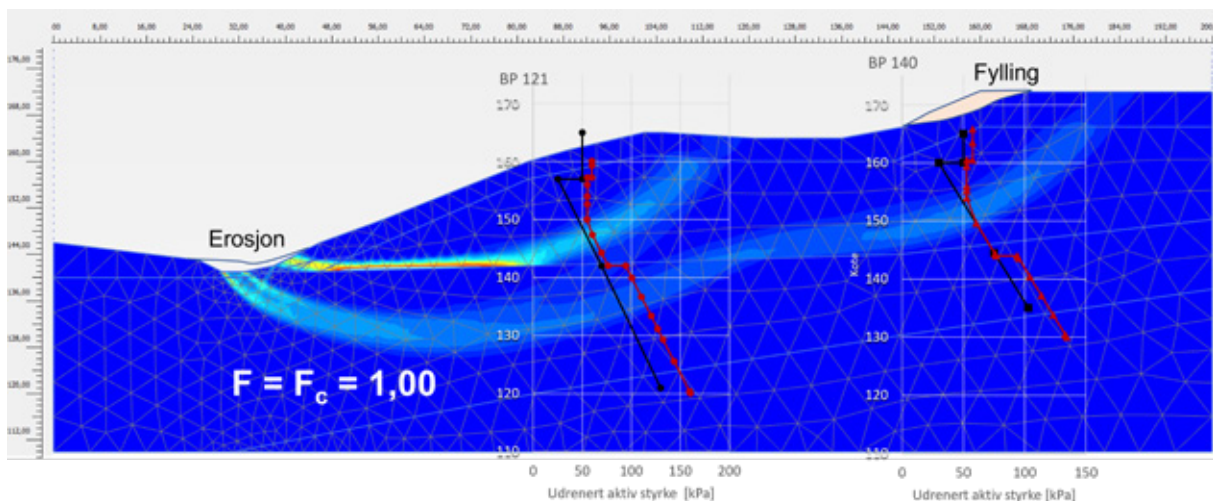
Kritiske glideplan ifra utvalgets beregninger av Profil UTV_Vest i Figur 5.19 er gitt i lysere farger mot blå bakgrunn. Det viste seg at standard prosedyrer for å tolke grunnundersøkelser og for å gjennomføre stabilitetsberegninger ga beregnet sikkerhetsfaktorer under en ($F < 1$), så også for MC6. For å få $F = 1,0$ måtte styrkeparameterne justeres opp med om lag 10 prosent. Dette antyder at de opprinnelige anslagene på styrke er konservative, og viser samtidig en ekstremt dårlig stabilitet i skråningen. Oppjusteringen av styrken for å oppnå $F = 1,0$ er begrunnet i at skråningen faktisk sto inntil den raste ut og det er situasjonen før skredet vi regner på.

Figur 5.19 Stabilitetsberegning utført av utvalget med Plaxis av Profil UTV_Vest, som ligger i samme skråning som MC6. Viser ekstremt dårlig stabilitet, med $F \approx 1,0$. Oppjustert styrke (rød kurve) er benyttet.

Uavhengig av vitneobservasjoner, viser beregningsresultatene i seg selv at skråningen rett vest for Holmen var den mest sårbare og mest utsatte skråningen i hele området. Beregningene alene argumenterer for at skredet startet her. Skråningen tålte svært lite erosjon i skråningsfoten.

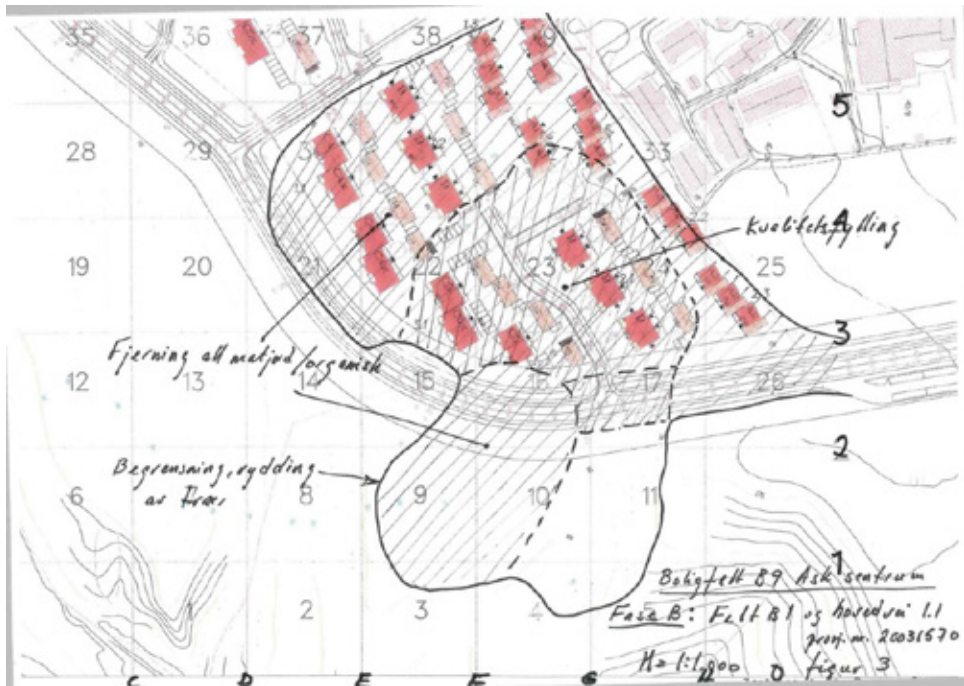
Figur 5.21 skisserer den aktuelle fyllingens utstrekning slik den er angitt i et teknisk notat (NGI, 2005b). Det bemerkes at skredet i hovedsak forplantet seg i leira under fyllingen og at kvaliteten på selve fyllmassen derfor ikke har hatt betydning.

Figur 5.21 Fylling lagt ut i Nystulia for bygging i B9. (NGI, 2005b)

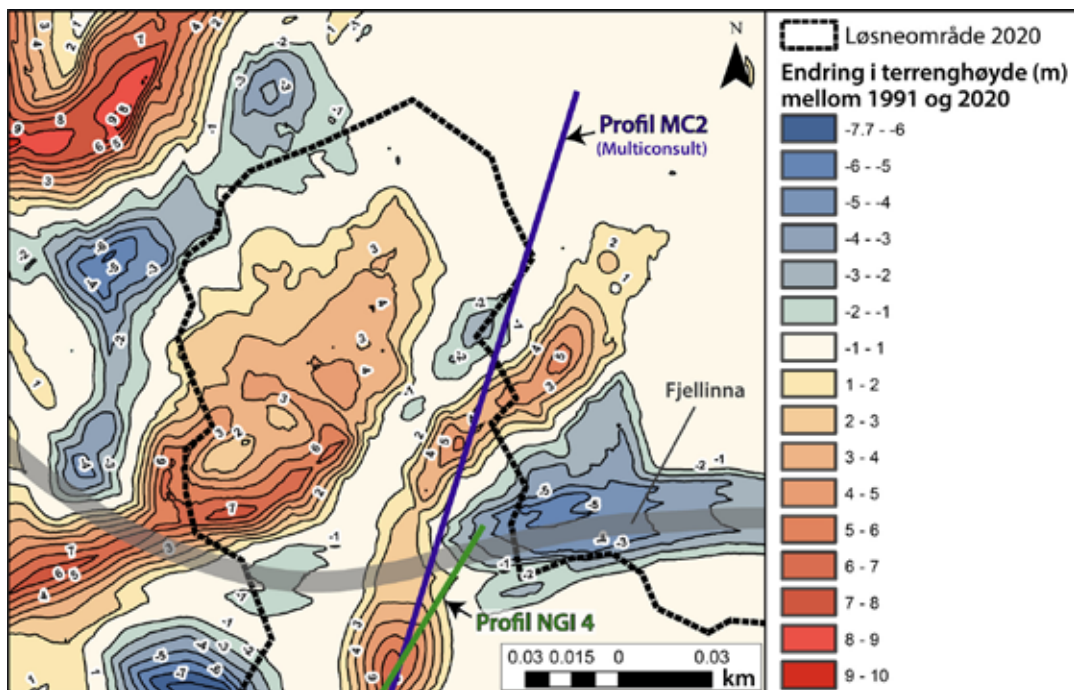
Fyllingene er i hovedtrekk funnet å være lagt ut slik som NGI har foreskrevet, med unntak av en opptil 2 meter høyere fylling i den dypeste ravinen rett i sør. Tykkelser av utlagt fylling er kartlagt av NGU (Penna & Solberg, 2021), se Figur 5.22.

Figur 5.22 Sammenligning av terrengmodeller fra 1991 (basert på fotogrammetri) og 2020 (fra LiDAR-data) som viser hvilke områder som er fylt masse (rødtoner) og hvor det er fjernet masse (blåtoner) i Nystulia og Fjellinna (Penna & Solberg, 2021)

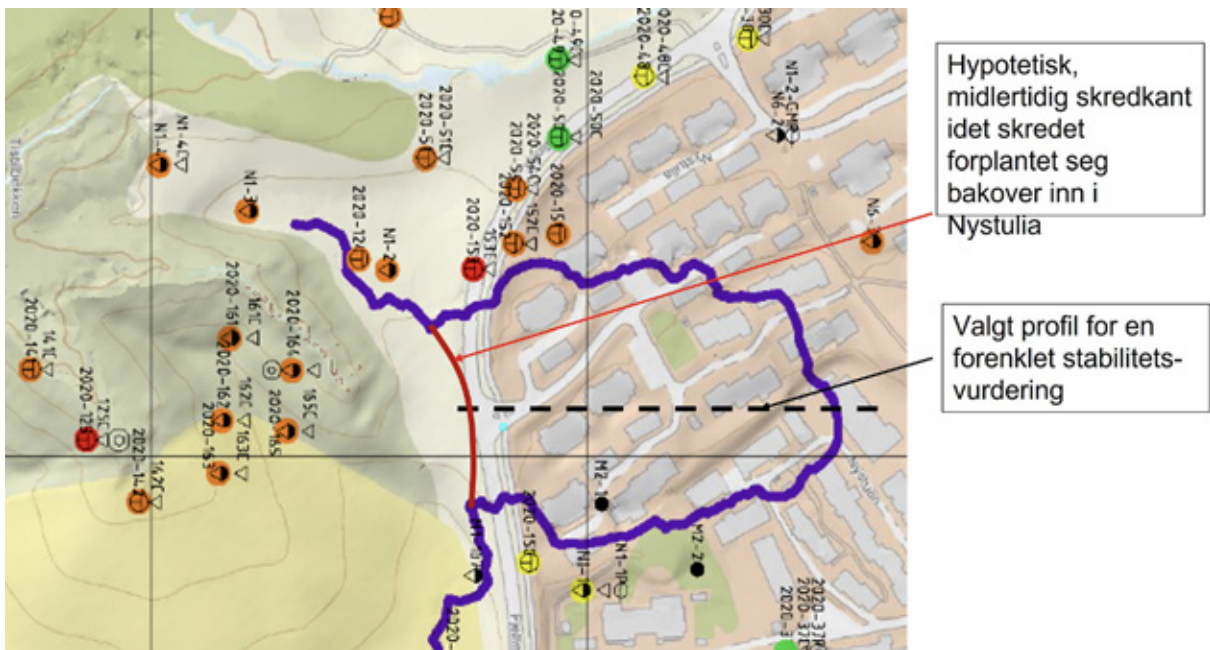
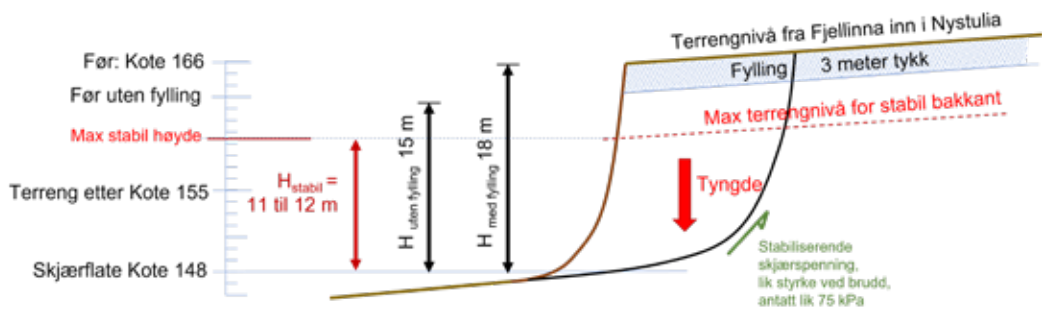
Et bakoverforplantende skred i kvikkleire stopper opp når det ikke er mer kvikkleire i bakkant, eller når den bakre kanten blir lav nok. En forenklet vurdering av stabiliteten av Nystulia ned mot Fjellinna, illustrert i Figur 5.24, antyder at bakveggen må være lavere enn 11-12 meter før den bakover-forplantende mekanismen kunne stanse. En vurdering av dybden til skjærflaten antyder at den faktiske høyden på bakveggen da skredet skjedde trolig var 18 meter på dette stedet. Uten fyllingen, som var ca. 3 meter i dette området, ville bakveggen på 15 meter uansett være for høy til å kunne hindre at skredet forplantet seg inn i Nystulia.

Overslagsformel for stabil bakkant gir $H_{stabil} \approx 11,5$ meter:
$$F = F_c = 3 \frac{\tau_f}{\gamma \cdot H_{stabil}} = 3 \frac{75 \text{ kPa}}{19,5 \text{ kN/m}^3 \cdot 11,5 \text{ m}} = 1,0$$

I formelen er beskriver tallet 3 geometrien i skjærflaten for en nesten vertikal bakkant og et delvis sprøtt brudd (kvikkleire). Drivende tyngde fører til tall i rødt, mens midlere udrenert styrke stabiliserer og er i grønt.

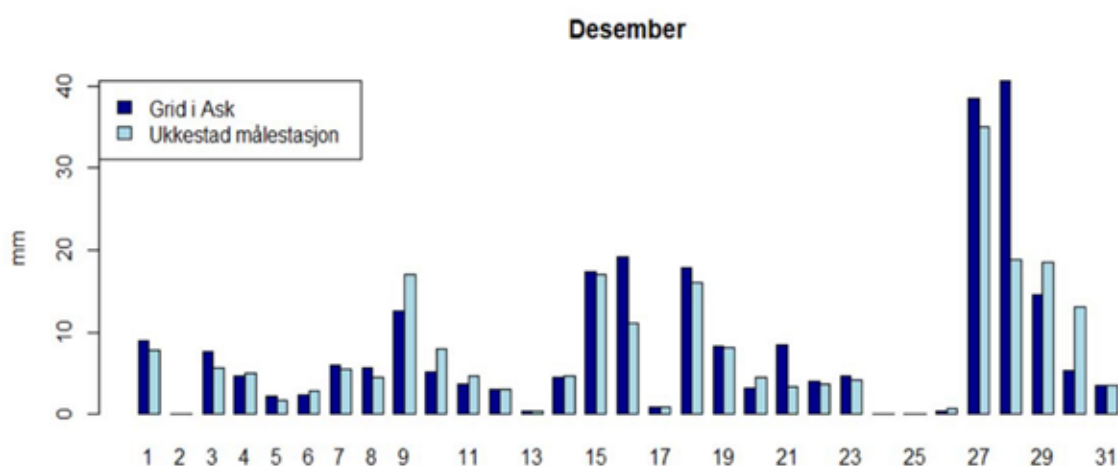
Det kom spesielt mye nedbør i perioden 26. desember kl. 08:00 til 29. desember kl. 08:00, med totalt 72 mm over disse tre dagene. Denne nedbørmengden har et beregnet gjentaksintervall på omkring 10 år, hvis vi bruker hele året sett under ett. Hvis vi derimot analyserer spesifikt for vintermånedene og undersøker gjentaksintervallet basert på en analyse av månedene desember til februar øker gjentaksintervallet til omkring 100 år.

Figur 5.27 Daglige nedbørverdier i desember 2020 for Ukkestad målestasjon og beregning for Ask fra senorge.no (NVE, 2021)

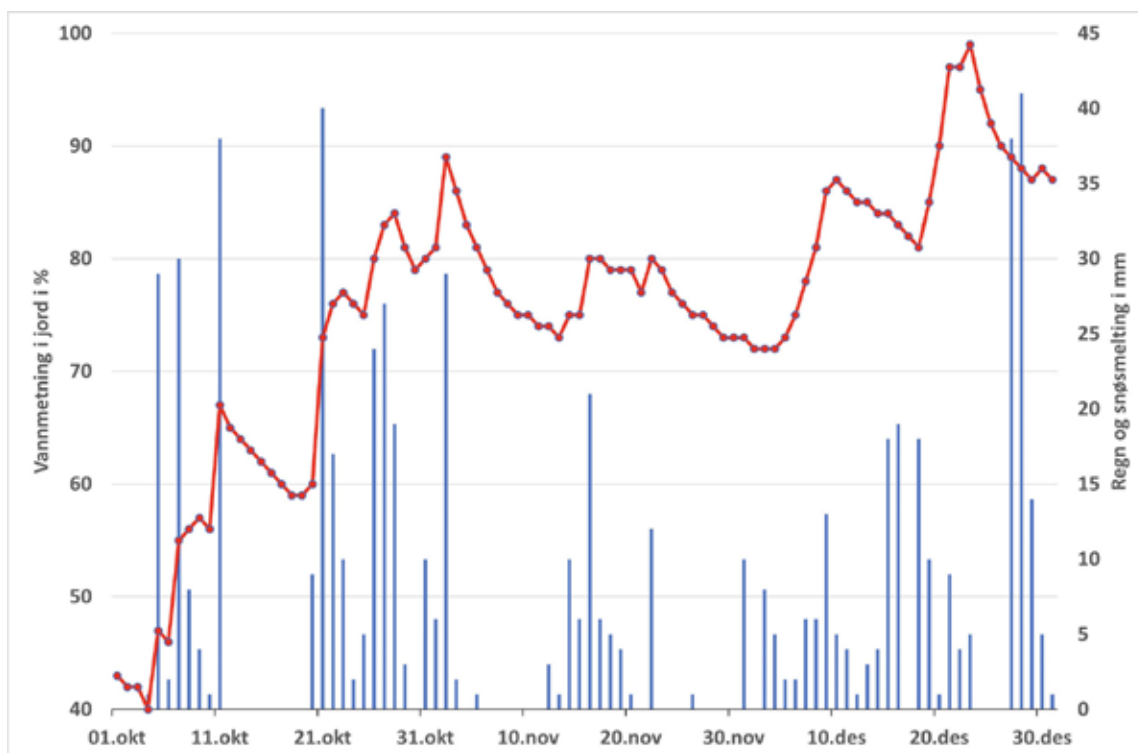
Figur 5.30 viser daglige verdier for simulert vannmetning i bakken og sum regn og snøsmelting ved Ask, for perioden oktober til desember 2020. Simuleringen indikerer høy vannmetning i bakken og stor avrenning i dagene før skredet gikk.

Figur 5.30 Daglig simulert vannmetning i bakken (rød strek) og sum regn og snøsmelting (blå søyler) ved Ask oktober-desember 2020. (NVE, 2021). Data fra xgeo.no. Beregningene er basert på den hydrologiske modellenle GWB.

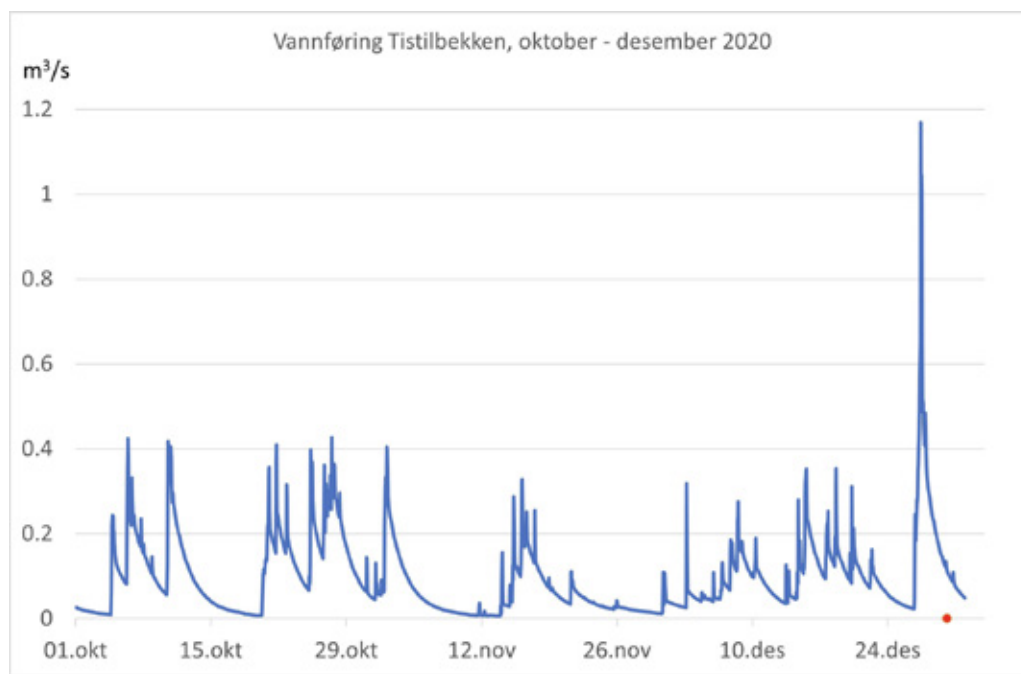
Figur 5.32 Simulert vannføring i Tistilbekken oktober - desember 2020 med modellen DDDUrban. Rød prikk markerer skredtidspunktet (NVE, 2021).

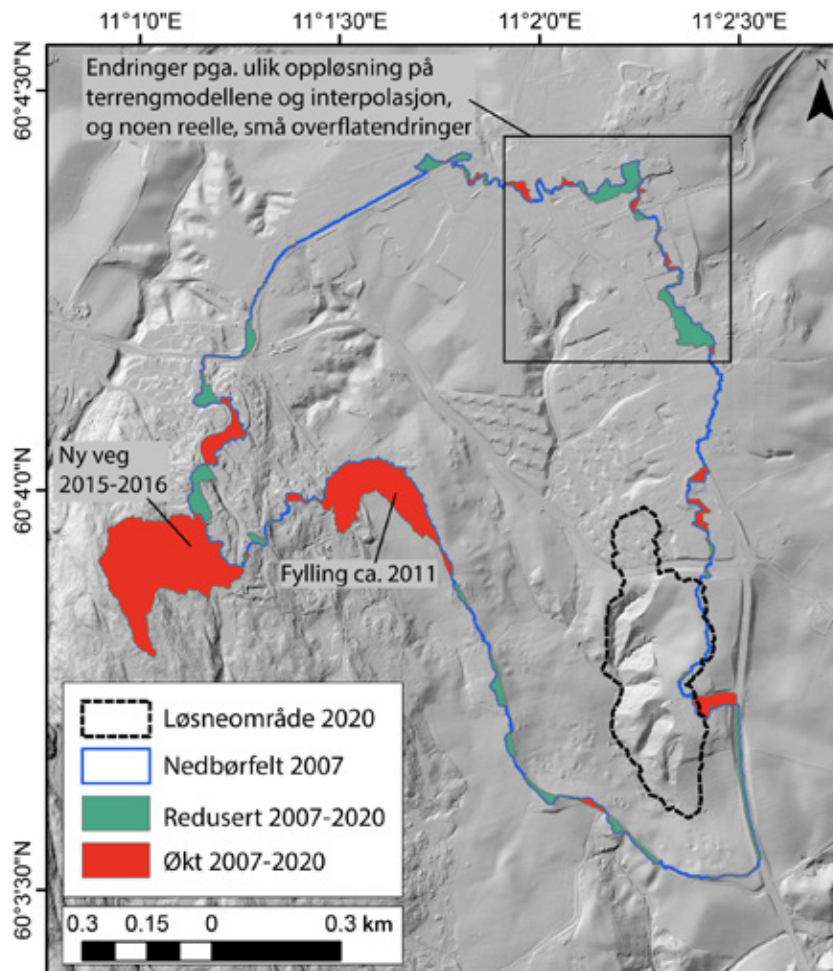
NVEs analyser er basert på nedbørfeltet beregnet med terrengmodell fra 2020. NGU har for utvalget gjort ulike analyser knyttet til terrengendringer, blant annet langs bekkeløpene. I den forbindelse er det også avdekket at sammenligning av terrengmodeller fra ulike tidspunkt viser endringer i nedbørfeltarealet. I Figur 5.33 en sammenstilling av nedbørfelt generert fra terrengmodeller fra 2007 og 2020. Økningen i areal (vist med rødt) er særlig knyttet til utbygging øverst i Brådalsfjellet boligområde og et areal som er fylt opp på golfbanen på vestsiden av Brådalsvegen. Netto økning av nedbørfeltarealet er beregnet til ca. 5 prosent fra 2007 til 2020. Basert på flyfoto ser det ut til at oppfylling på golfbanen skjedde i 2011, mens endringen i Brådalsfjellet skjedde rundt 2015/2016.

Figur 5.33 Endringer i nedbørfeltet til Tistilbekken fra 2007 til 2020. Analysene er basert på terrengmodeller og inkluderer derfor ikke rør o.l. som ligger under overflaten (Penna & Solberg, 2021).

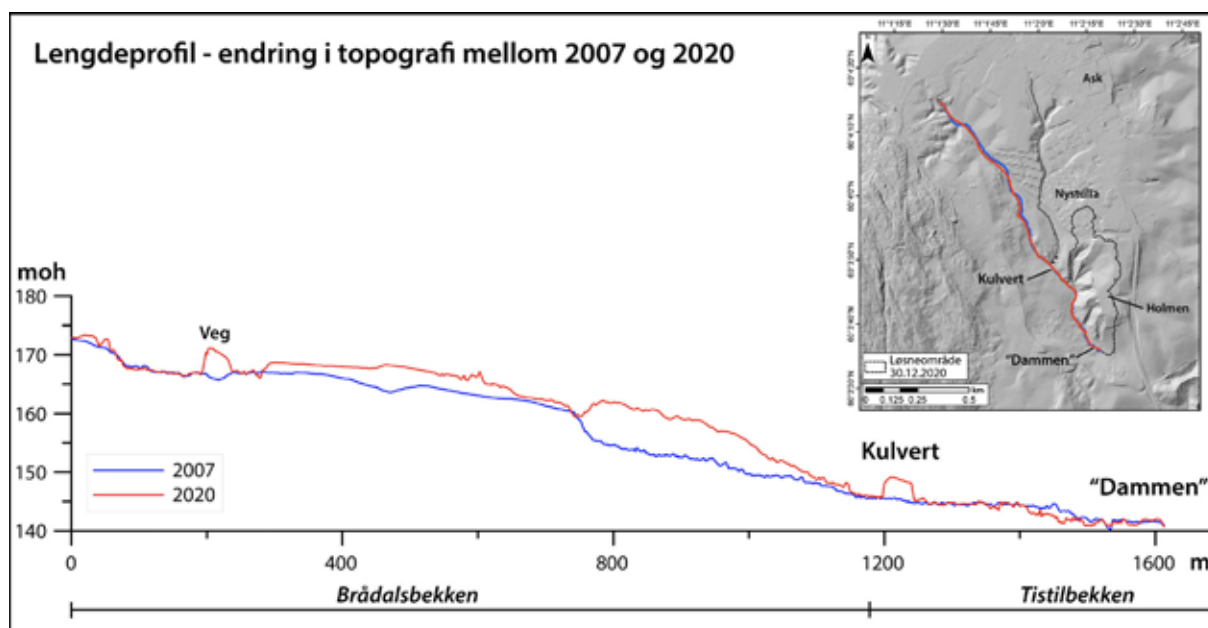
Figur 5.34 viser lengdeprofil fra Brådalsbekken til «dammen» (golfdammen) i Tistilbekken. Denne viser hvordan fyllinger i forbindelse med utbygging har ført til noe høyere og brattere terreng i området ved Brådalsbekken mellom 2007 og 2020. I deler av Tistilbekken viser profilet erosjon, og detaljer fra dette er vist i Figur 5.35.

Figur 5.34 Endringer i lengdeprofil (terrengoverflate) langs Brådalsbekken og Tistilbekken basert på sammenligning av Kartverkets terrengmodeller fra 2007 og 2020 (Penna & Solberg, 2021).

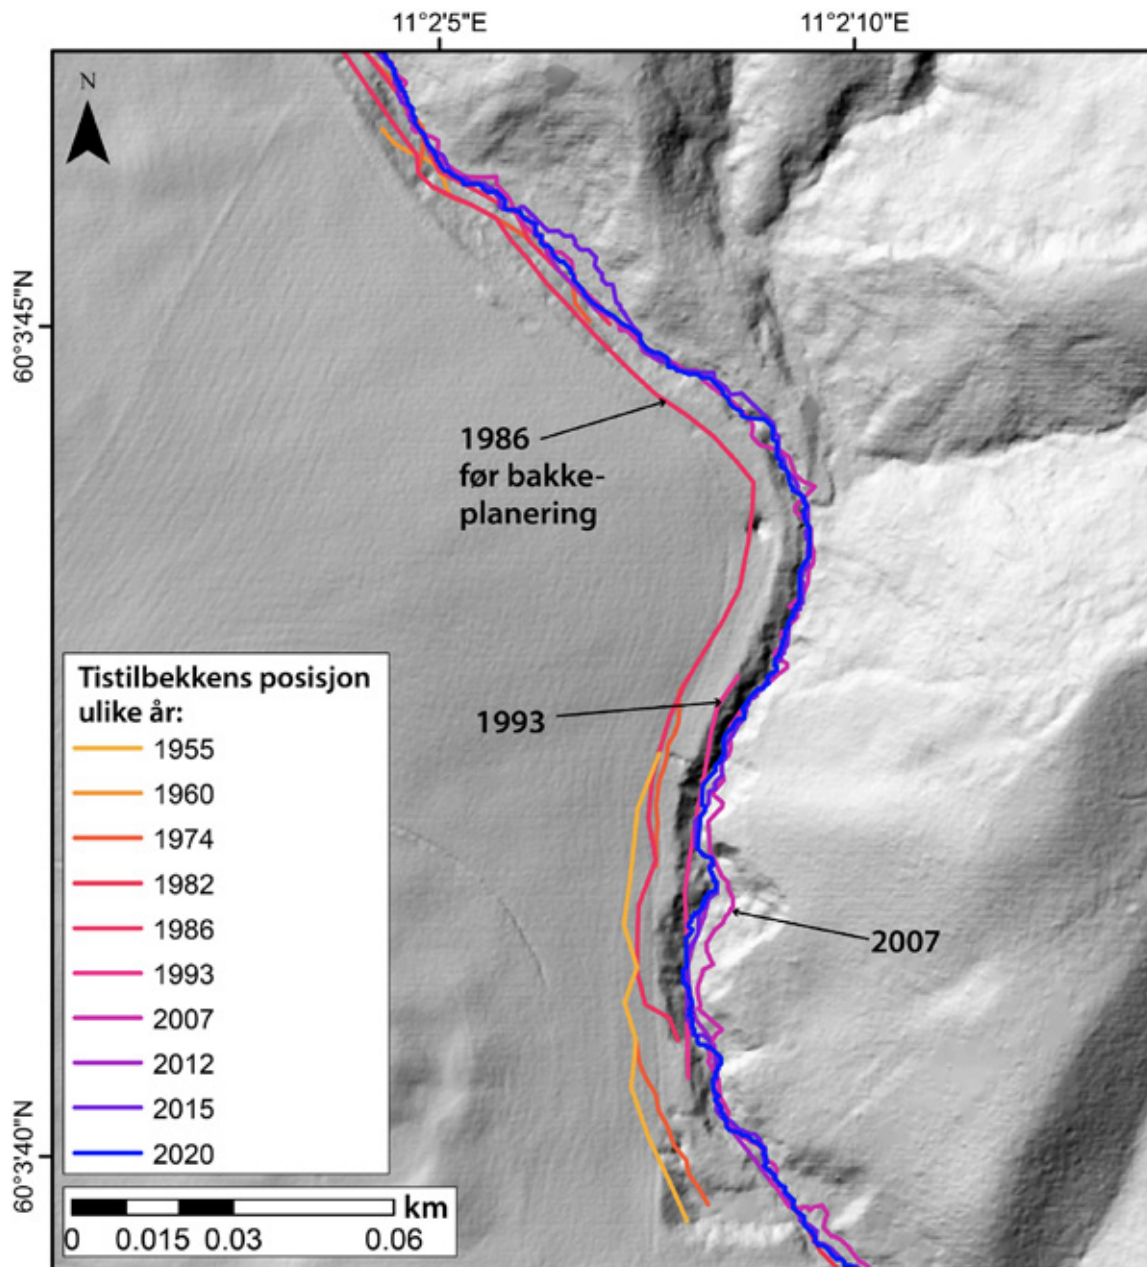
Figur 5.38 Ulike posisjoner Tistilbekken har hatt fra 1955 til 2020. Terrenngmodellen brukt som bakgrunnskart er fra 2020. Basert på flyfoto og terrenngmodeller fra Kartverket, se detaljer om analysene i Penna & Solberg (2021).

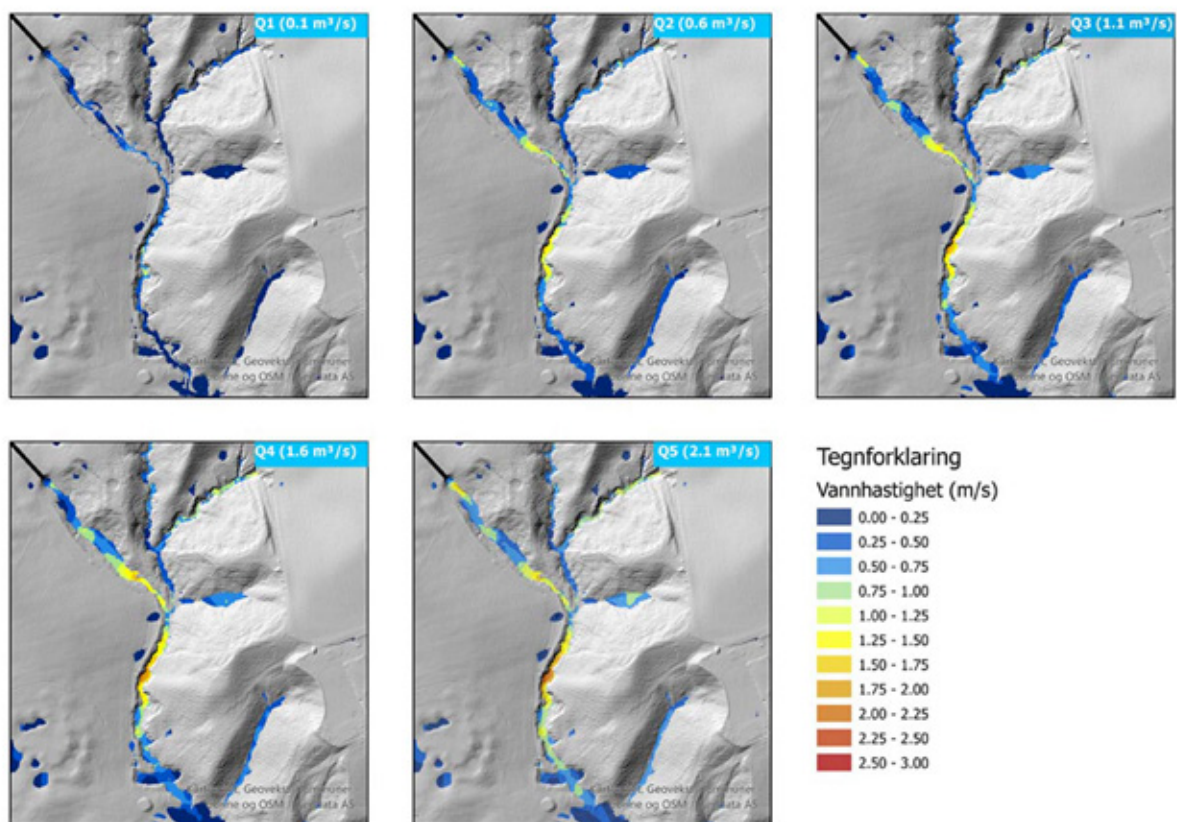
Resultatet av modelleringen er fremstilt grafisk i Figur 5.41 med økende vannhastighet fra blått til rødt. Vi ser at det er ved vannføring på $0,6 \text{ m}^3/\text{s}$ og større at det ble modellert vannhastigheter over 1 m/s av noe omfang. Etter en nærmere vurdering valgte Sweco å benytte $0,5 \text{ m}^3/\text{s}$ som grense for vannføringer som kan føre til betydelig fare for erosjon.

Figur 5.41 Vannhastigheter for de fem modellerte vannføringene (Sweco, 2021)

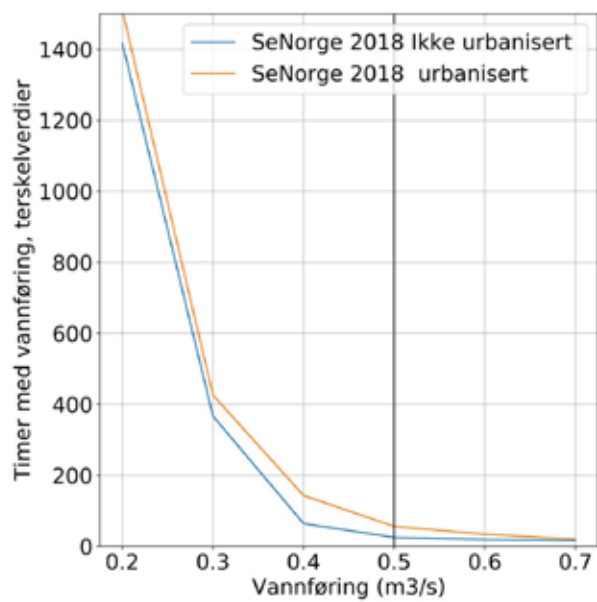
Resultatene fra analysen er vist i Figur 5.42 basert på statistikk for hele perioden 2013-2020. Analysene viser at hyppigheten av vannføringer over ca. $0,2 \text{ m}^3/\text{s}$ øker med urbanisering. For vannføringer over ca. $0,7 \text{ m}^3/\text{s}$ er det liten endring når man sammenligner scenarioet med urbanisering mot uten urbanisering.

Basert på NVEs og Swecos analyser konkluderer utvalget med at urbanisering har økt antallet episoder og varighet av vannføring med potensial for erosjon. Modellert økning av antall timer med potensial for erosjon er blitt doblet som følge av urbanisering, fra et nivå omkring 25 timer pr år til omkring 50 timer pr år. Det er betydelig usikkerhet knyttet slike simuleringer. Vi kan derfor ikke anslå hvor mye erosjonen har økt.

Figur 5.42 Simulert gjennomsnittlig årlig varighet av vannføringer mellom 0,2 og 0,7 m³/s i Tistilbekken, med og uten urbanisering for perioden 2013-2020. Kritisk grense for erosjon (0,5 m³/s) er markert. (Sweco, 2021)

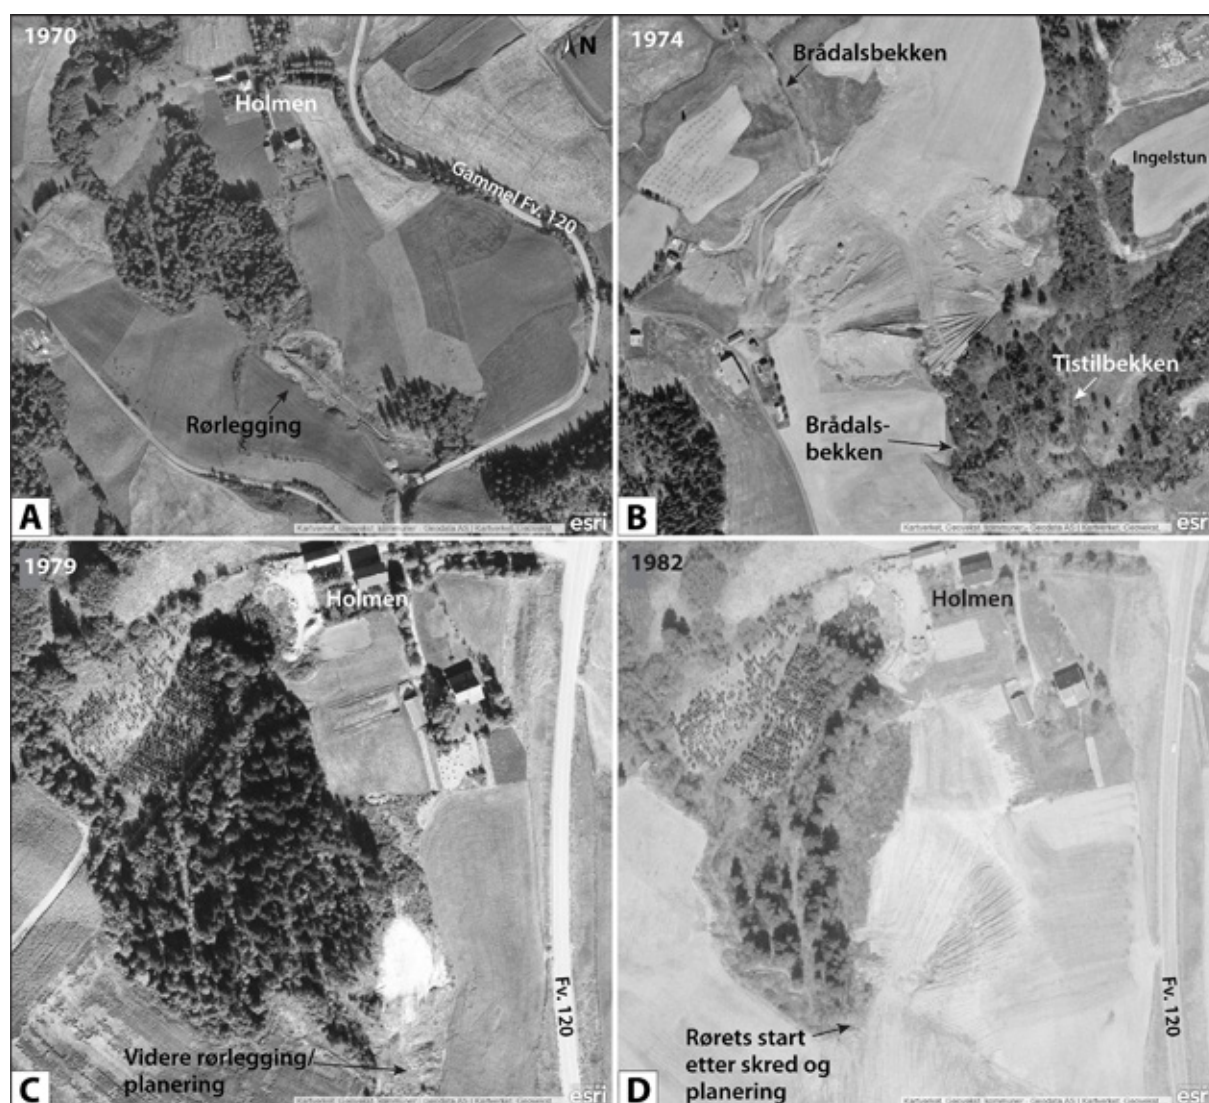
Omkring 1970 ble Tistilbekken lagt i rør på en strekning oppover fra gamle fv. 120, se Figur 6.5 A. I forbindelse med planering og bekkelukking omtalt ovenfor, ble lukkingen av Tistilbekken forlenget et stykke nordover (Figur 6.5 C).

Tiltakene for stabilisering av planeringsfeltet etter skredet i 1980 har bidratt til at dette området var stabilt og dermed ikke ble en del av skredet i 2020.

Figur 6.5 A: Sør for Holmen ble deler av Tistilbekken lagt i rør rundt 1970. B: Deler av Brådalsbekken ble lagt i rør og arealene rundt ble planert i 1974. C: Fylling på Holmen og bakkeplanering i sør. D: Sør for Holmen gikk det et skred ca. 1980 i forbindelse med planeringsarbeid, og området ble fylt igjen årene etter. Flyfoto fra Kartverket.

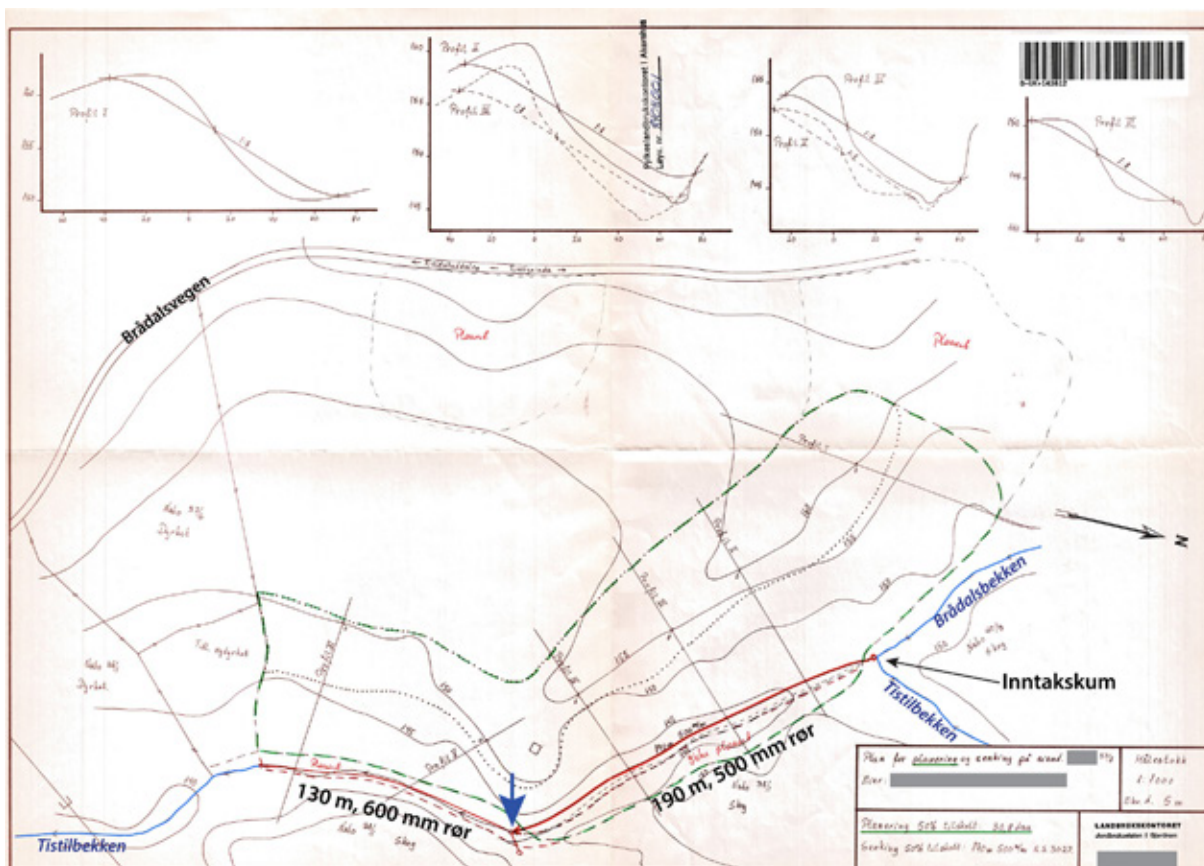
«Innvilget planeringsarbeid på eiendommen 37/8 forutsetter igjenlegging av Tistilbekken, jfr. Senkingsplan nr 8408001. Langs nedre del skulle bekken gå åpen. Under anleggsarbeidene med bekkelukkingen viser det seg at grunnforholdene er av en slik art at også den nedre delen av bekken må legges i rør for å sikre den planlagte planering. Bekken må legges i rør i en lengde av 130 m. Dimensjonen økes fra 500 mm til 600 mm. Nedslagsfeltet er på 900 dekar. Fallet er 1%. Flomavrenning 0,45 m³/s. Rør 600 mm med 1% fall gir Q 0,57 m³/s, og vannhastighet 2 m/s.»

Området hvor de bløte forholdene medførte forlenging av lukningsanlegget er nedstrøms fra det punktet bekken svinger lengst mot øst, inn mot skogen nedenfor Holmen. I september 1986 bekrefter plandokumentene fra landbrukskontoret at ytterligere 130 meter av bekken er grøftet og lagt i 600 mm betongrør.

Figur 6.6 Plan for bakkeplanering og lukking av Tistilbekken på gnr. 37 bnr. 8, som viser utstrekning av planeringsfeltene og strekningen som ble lukket (rød strek). Opprinnelig skulle kun øvre bekkedel lukkes, men lukningsanlegget måtte forlenges nedstrøms den blå pilen. Kartet er fra Landbrukskontorets plandokumenter, med utvalgets påtegninger og sladding.

Tistilbekken ble lagt i rør nedstrøms samløpet for Tistilbekken og Brådalsbekken og videre ned til eiendomsgrensen mot nabo (Figur 6.6 og vedlegg 1). Selv om bekken var lagt i rør var det trolig tilførsel av en del overflatevann fra skråningene og ravinene rundt, samt vann fra drenerør, som rant på overflaten. Lukkingen av bekken forhindret derfor ikke at det fortsatt kunne foregå overflateerosjon langs skråningen.

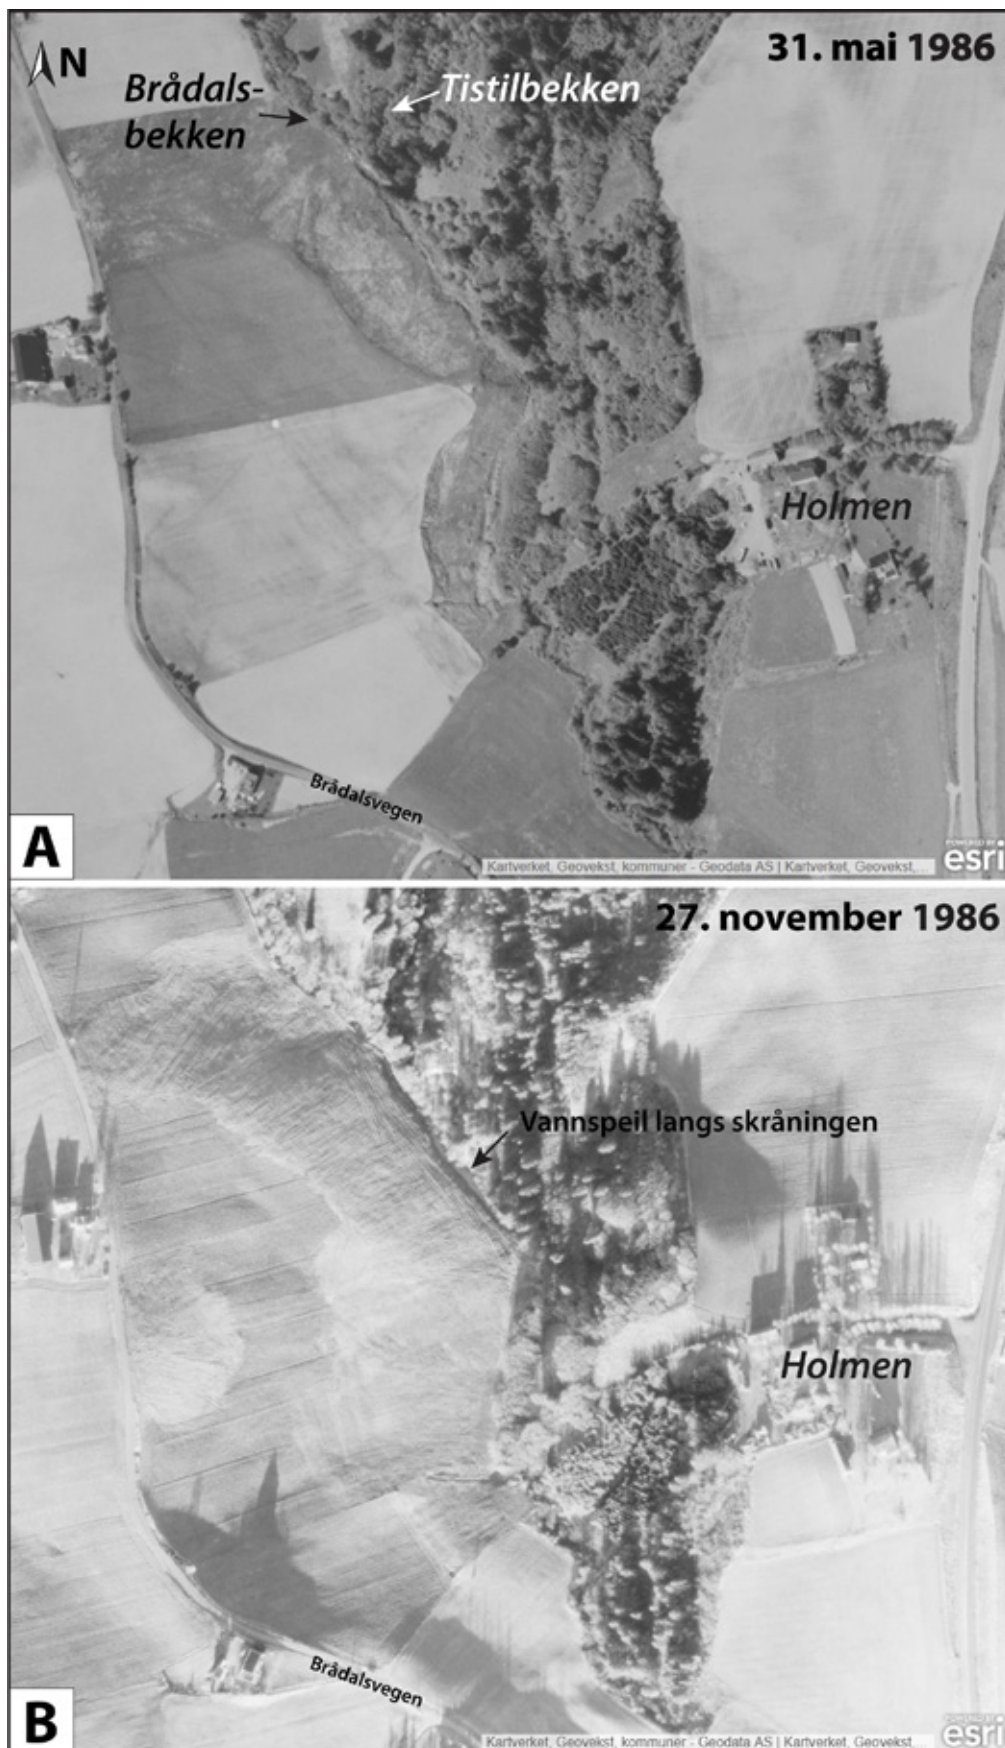
Ut fra flyfoto fra 31. mai 1986 ser det ut til at vegetasjon er fjernet rundt bekken, det er grøftet, og bekken er lagt i rør (Figur 6.7 A). Figur 6.7 B viser at området er planert. På kartet for planeringsarbeidet står det «planert» for den nedre delen av bekken, og «ikke planert» for den øvre delen av bekken (Figur 6.6). Av flyfoto fra 27. november 1986 vises det at den øvre delen av bekken ikke er planert helt inn til skråningen, her er det en grøft med vannspeil (Figur 6.7 B). Dette vises også på flyfoto etter 1986.

Figur 6.7 Bekkelukking/rørlegging av deler av Tistilbekken. A: Vegetasjonen langs bekken er fjernet, og grøfting og rørlegging er gjennomført. B: Senkning og planering er utført. Flyfoto fra Kartverket.

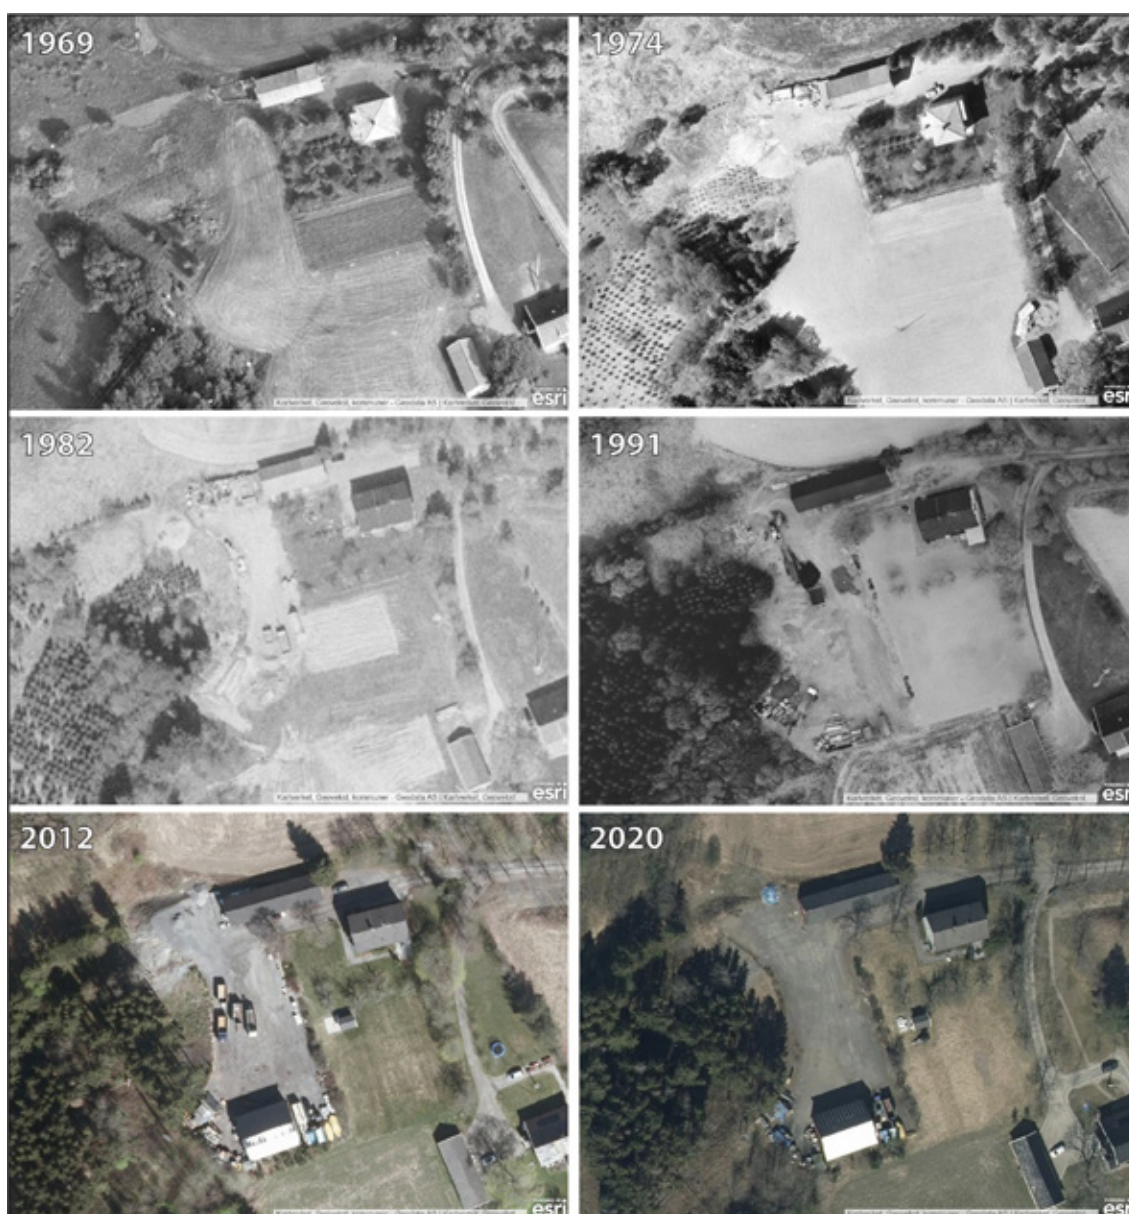
Det har over tid blitt fylt ut masse i vest ut mot skrenten på Holmen (i Byvegen 3), for å gi bedre plass for oppstilling av biler og annet utstyr. Ifølge grunneier har oppfylling skjedd stegvis, og flyfoto viser at dette har pågått siden begynnelsen av 1970-tallet (Figur 6.9). Omfanget av det som er fylt ut etter 2007 er av NGU beregnet til å være på ca. 1500 m³ (Figur 6.10) (Penna & Solberg, 2021). Beregningen er basert på sammenligning av terrengmodeller, og disse finnes ikke fra før 2007 for Ask. Det har siden år 2007 ikke vært heving av fyllingsnivået oppe på plataet, men fyllingen er utvidet i skråningen mot vest. Det har vært lite oppfylling mellom 2015 og 2020, så mesteparten av aktiviteten må ha funnet sted mellom 2007 og 2015.

Figur 6.9 Utvalgte flyfoto for Holmen fra 1969 til 2020. Utfylling mot vest startet tidlig på 1970-tallet og fortsatte stegvis i tiårene etterpå. Utfyllingen ble gjort for å utvide oppstillingsplass for biler og annet. Flyfoto fra Kartverket.

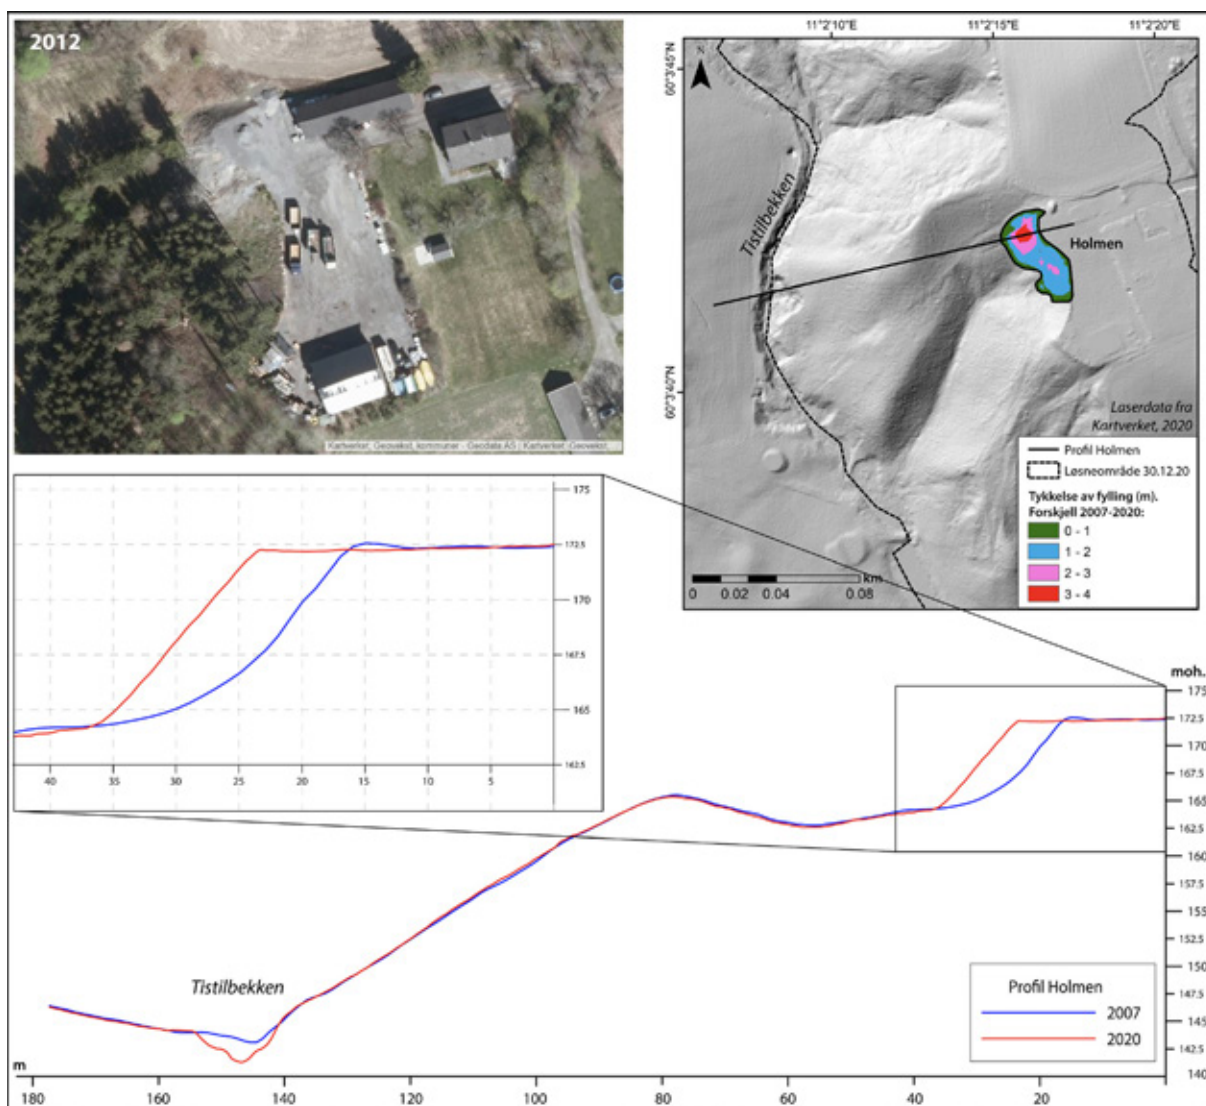
Figur 6.10 Utfylte masser Holmen 2007-2020 (Penna & Solberg, 2021), datagrunnlag fra Kartverket.
