Årsakene til kvikkleireskredet i Gjerdrum 2020

Avgitt 29. september 2021

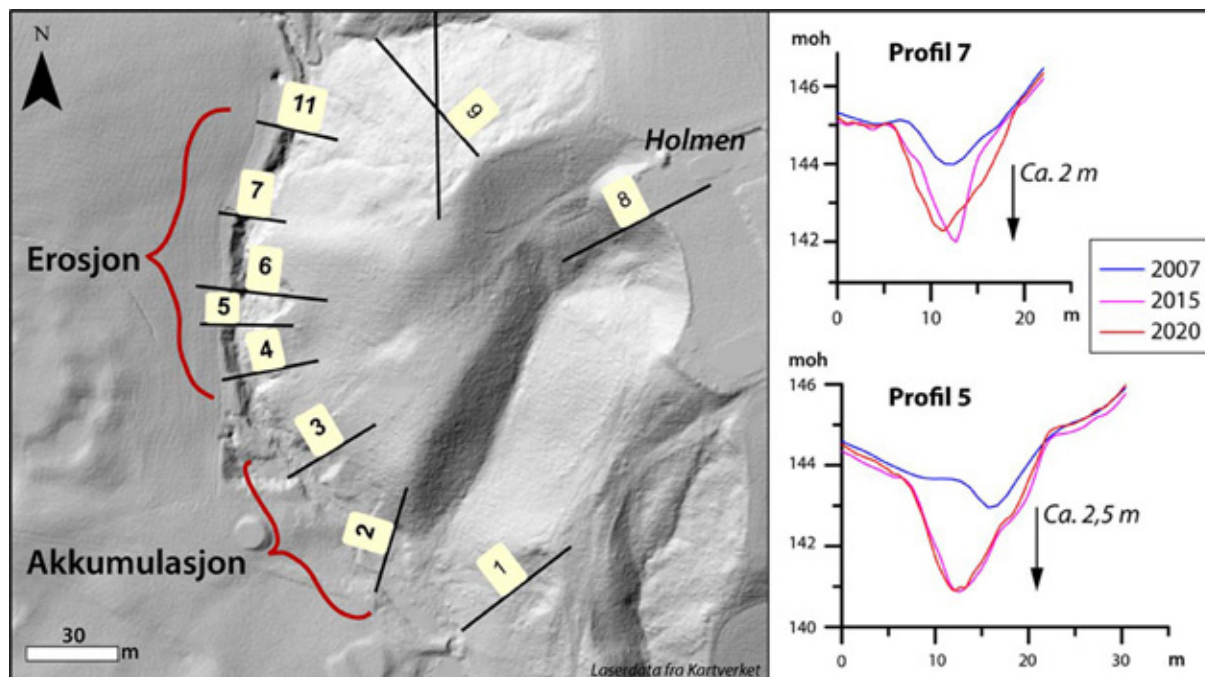
Det har vært en betydelig vertikal erosjon i bekkeløpet, og dette har svekket stabiliteten ytterligere. Ved sammenligning av terrengmodeller fra 2007 og 2015, kan det på deler av strekningen påvises betydelig senkning av bekkeløpet (Figur 5.35 og Figur 7.1). I skråningen nedenfor Holmen er erosjonen på opptil 2,5

meter. Grunnen til at utvalget sammenligner situasjonen i 2007 med den i 2015 og 2020, er at det er disse årene det finnes høydedata fra. Det var trolig noe erosjon i bekken også i årene før 2007, men utvalget kan konkludere med at erosjonen var særlig kraftig mellom 2007 og 2015.

Figur 7.1 Eksempler på to tverrprofiler i Tistilbekken som viser terrenget i 2007, 2015 og 2020. Her har erosjon ført til at bekken er senket opptil 2,5 m. Analyser utført av NGU.

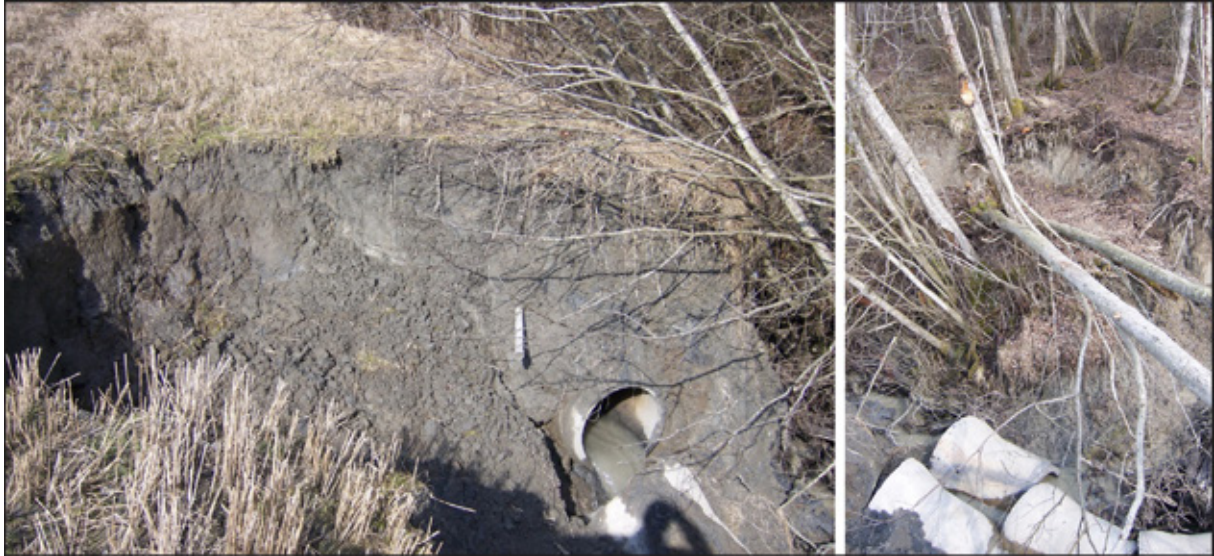
Vitneobservasjoner indikerer at en stor del av erosjonen i Tistilbekken skjedde omkring av 2008 (Figur 7.2, og omtale i kapittel 9.1). Over to meter senkning av bekkeløpet på grunn av erosjon er mer enn utvalget har identifisert noe annet sted i skredområdet, og er svært betydelig, særlig over en så kort periode (2007 til 2015). Analysene av terrengmodellene viser at erosjonen var relativt liten i perioden 2015 til 2020. Dette tyder på at situasjonen i bekken hadde stabilisert seg innen 2015 etter en aktiv fase. Det er naturlig at bekken etter noe tid tilpasset seg et nytt løp og endret vannføring, og at erosjonen etter hvert ble noe mindre.

Figur 7.2 Tistilbekken ble lukket i 1986, men brøt seg senere ut av rørene. Bildene er tatt på samme sted som bildene A og B i figur 6.8. Foto S. Myrabø, tatt i 2008.

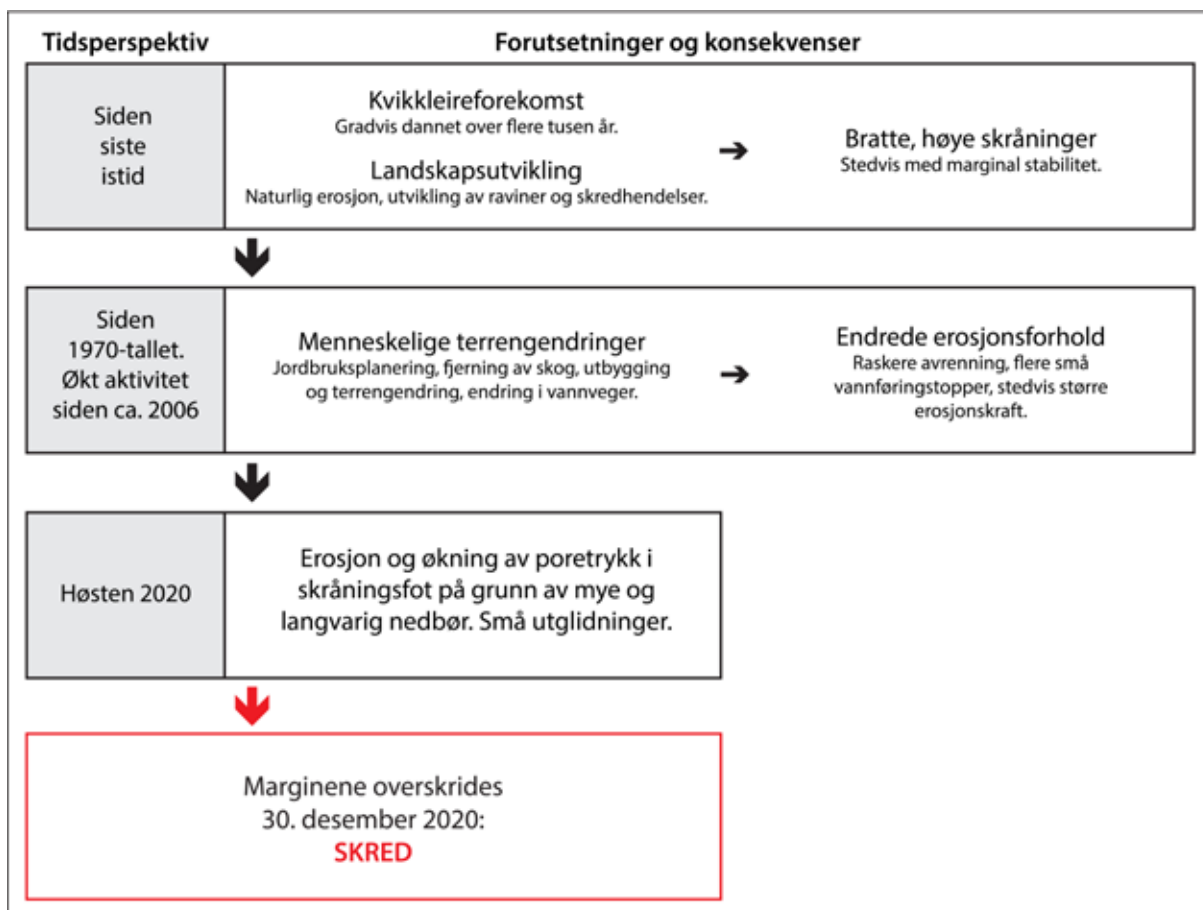
Utvalget mener at en ødelagt bekkelukking, urbanisering og terrengendringer som ga flere små vannføringstopper og høyere vannhastighet bidro til å øke erosjonen i Tistilbekken. Etter at erosjonen hadde svekket den allerede dårlige stabiliteten i skråningen ytterligere, var det et tidsspørsmål før et skred ville bli utløst.

Den utløsende faktor til skredet den 30. desember, var en langvarig nedbørsperiode høsten 2020 som førte til ytterligere erosjon og økning av poretrykket i kvikkleira. Forholdene som ledet frem mot skredhendelsen er illustrert skjematisk i Figur 7.5.

Figur 7.5 Skjematisk fremstilling av forholdene som ledet frem mot skredhendelsen 30. desember 2020.

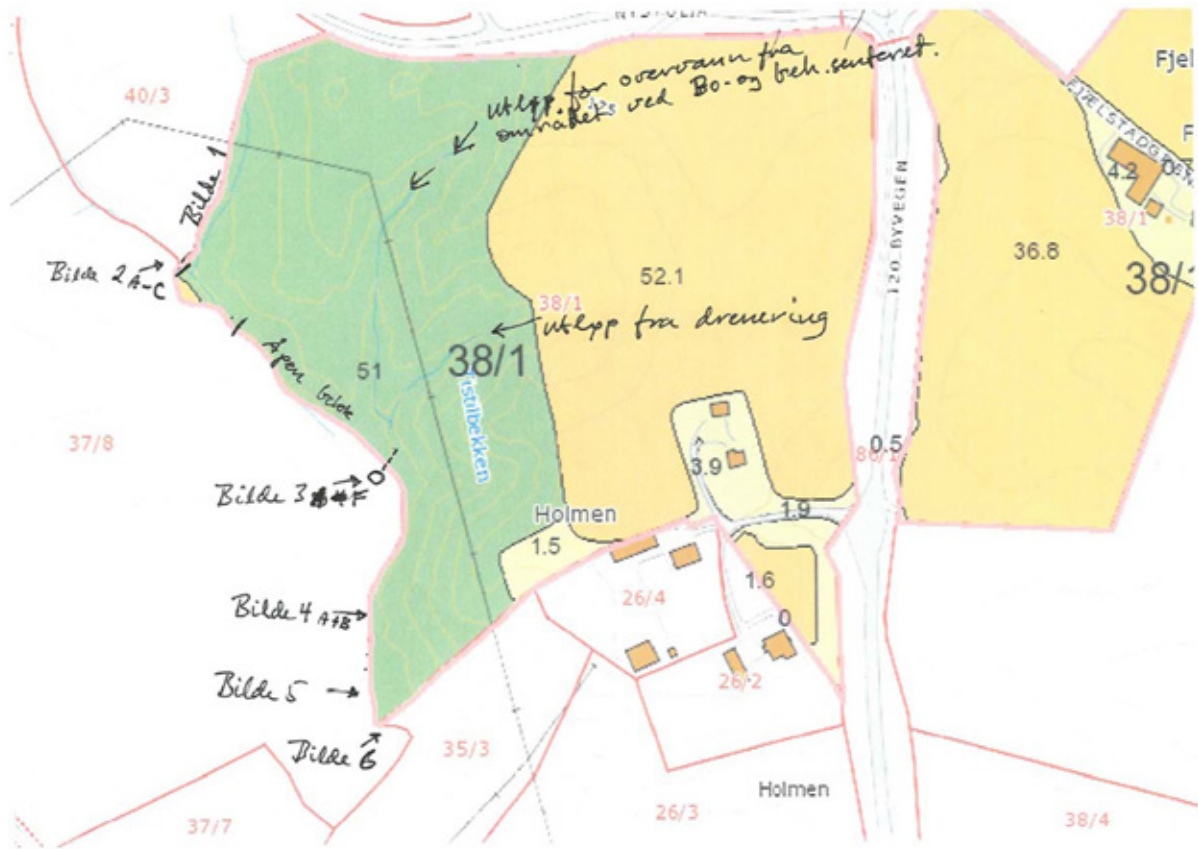
Figur 9.4 Kart over området ved Holmen, med bilder stedfestet. Vedlagt brev fra grunneier, av 28.november 2011.

De to kartene fra grunneieren viser hvor bekken gikk åpent ved siden av en 60 cm rørgate, hvor bildene 4A, og 5 som er gjengitt nedenfor, ble tatt, og hvor den omtalte utglidningen i 2011 fant sted. Utglidningen fant sted øst for fv. 120, godt utenfor skredområdet, og den er først og fremst interessant for å se hvordan kommunen håndterte en lignende problematikk et annet sted.

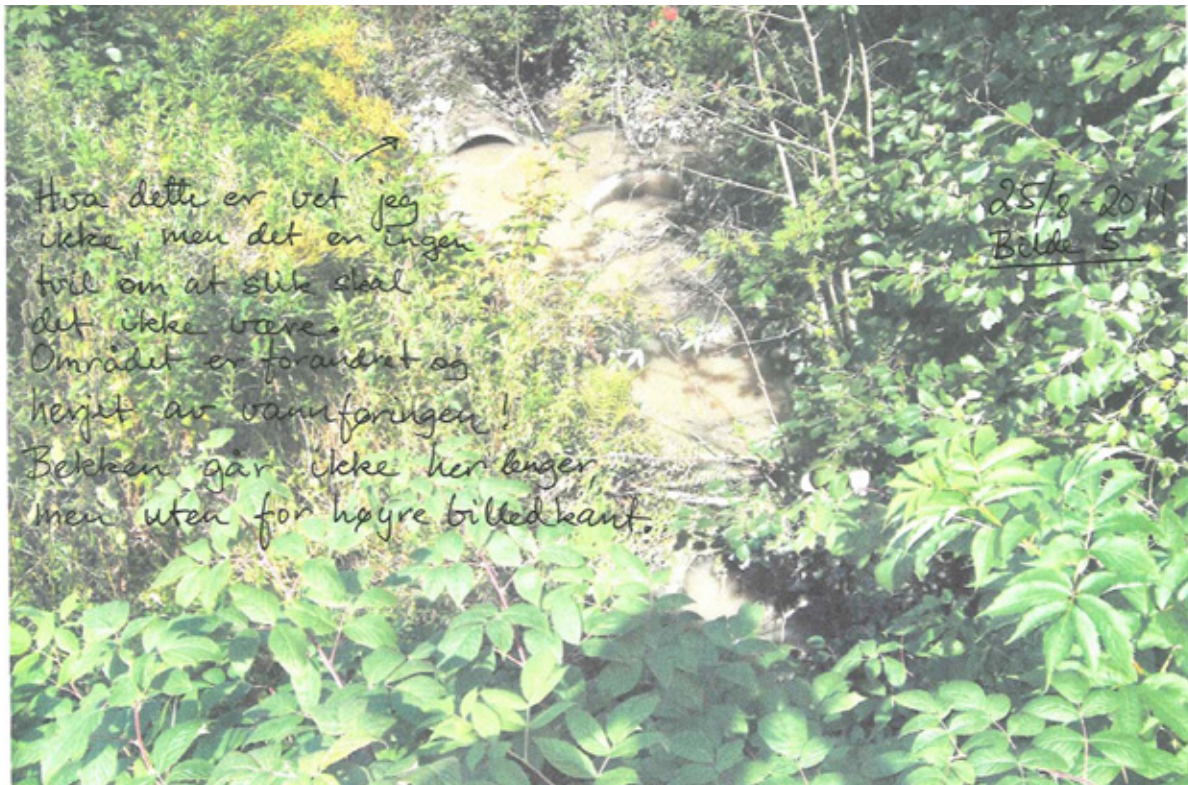
Figur 9.6 Bilde 5 vedlagt brev fra grunneier av 28. november 2011

På bilde nr. 5 (Figur 9.6) har den tidligere grunneieren skrevet:
