KUNSTEN I REGJERINGSKVARTALET - REHABILITERINGSPROSJEKT ETTER 22. JULI 2011

Knut Steens «Aurora»

En rapport fra KORO av:
Ane Marte Ringstad, konservator NKF-N
Fredrik Qvale, konservator
Alle foto: Fredrik Qvale

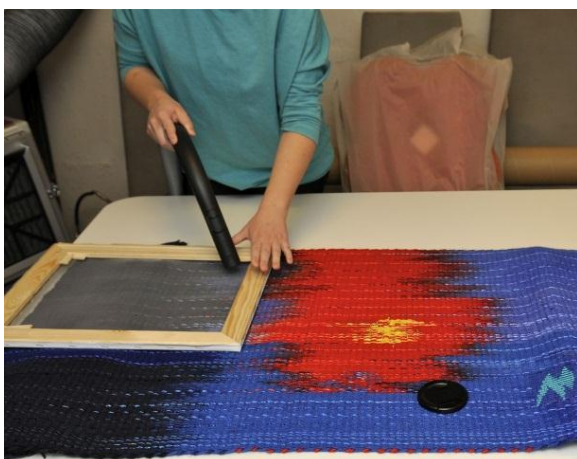
Carin Wessel "Samklang/Rødt blad" (1988) [260 x 520 cm]

Vestibyleområdet skulle ryddes tidlig. Det hastet derfor med å ta ned tekstilet fra R4s vestibyle. DSS organiserte dette med NG, som ved hjelp av lift fikk tatt det ned. Det ble fraktet ned til M19 for rengjøring. Det er i god stand.

Rengjøring av «Samklang/Rødt blad»

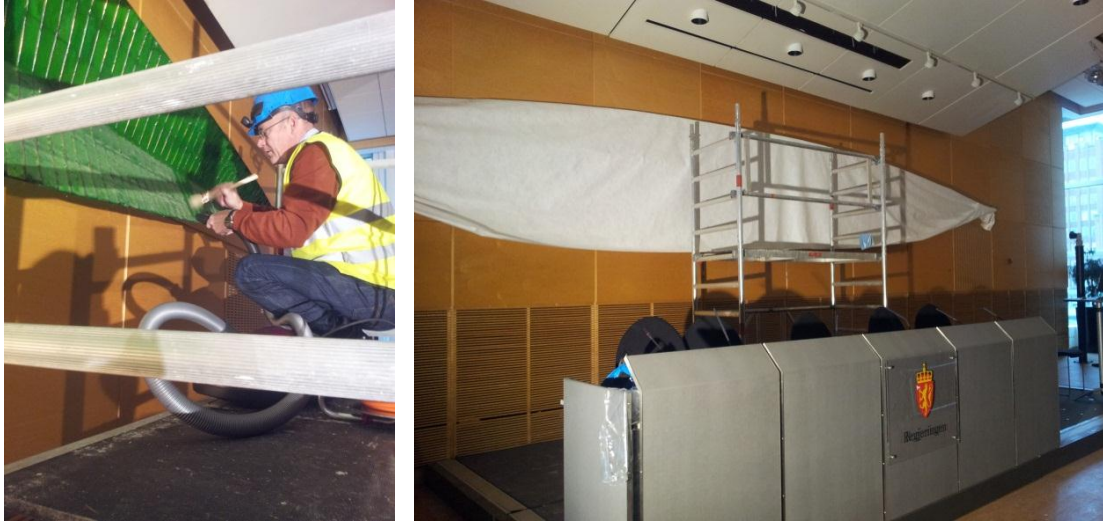
Geir Stormoen «Samklang/Greenpiece» (1988) [950 cm] og «Samklang/tre stadier» (1988) [200 cm]

Begge kunstverkene henger fortsatt i Plenumsalen. Det var mye diskusjon om salen fortsatt skulle brukes eller totalrenoveres. Derfor var det usikkert om disse kunstverkene måtte tas ut av bygget eller ikke. Per i dag er det besluttet at kunstverkene blir. Verkene må sikres mer omfattende om det skal gjøres større arbeider i dette rommet. De er i dag rengjorte og pakket inn i Tyvek, et materiale som beskytter mot støv. Verkene er i god stand.

Rengjøring og innpakning av «Samklang/Greenpiece» i Plenumsalen

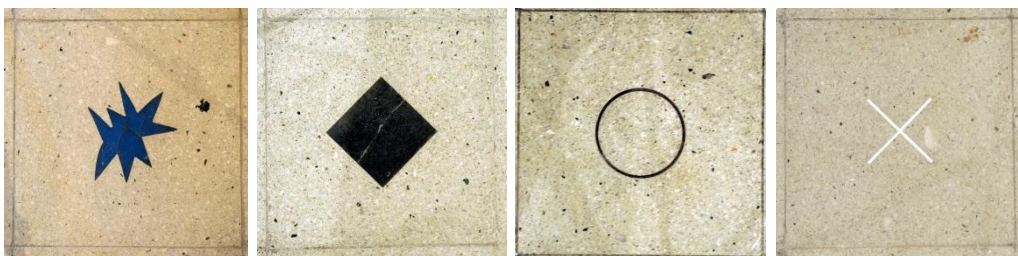
Geir Stormoen/Carin Wessel «Samklang» (1987 - 88) [flis, 40 x 40 cm]

Gulvet i vestibylen har fliser som en del av kunstverket. Hver enkelt flistype er avfotografert, og det er dokumentert hvordan flisene er plassert i forhold til hverandre. I følge PRIMUS skulle det finnes 220 dekorerte fliser i gulvet. Konservatorene kunne dokumentere 99 fliser slik gulvet fremstår i dag. Det har skjedd flere ombygginger, og det har blitt lagt tepper over deler av gulvet. Flisene kan mest sannsynlig ikke fjernes, ved eventuelle bygningsmessige endringer.

Noen av de dekorerte terrassoflisene i «Samklang»

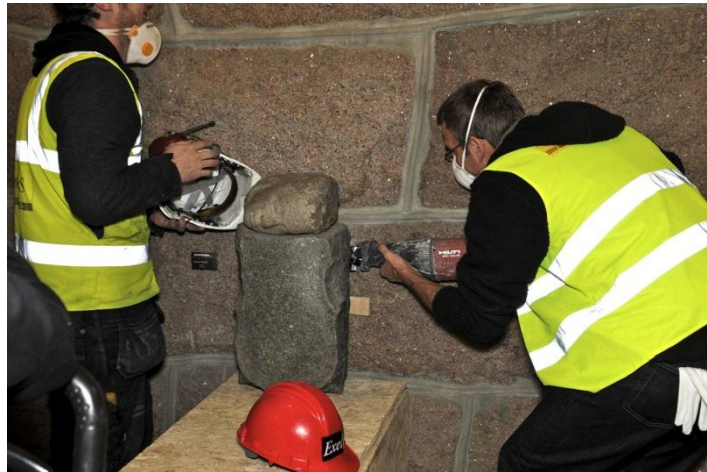
Kristian Blystad «Til Adagio» (ukjent datering)

Kunstverket var vanskelig å fjerne fra bygget. Det var festet med epoksyrim i tillegg til jernstenger i veggen. Stengene måtte derfor sages av. EFA sto for løsningen og uthenting av skulpturen, sammen med ansatte fra Øst-Riv AS og KORO. Middels reparasjon nødvendig.

Ansatte fra KORO, Exel Fine Art og Øst-Riv AS samarbeider

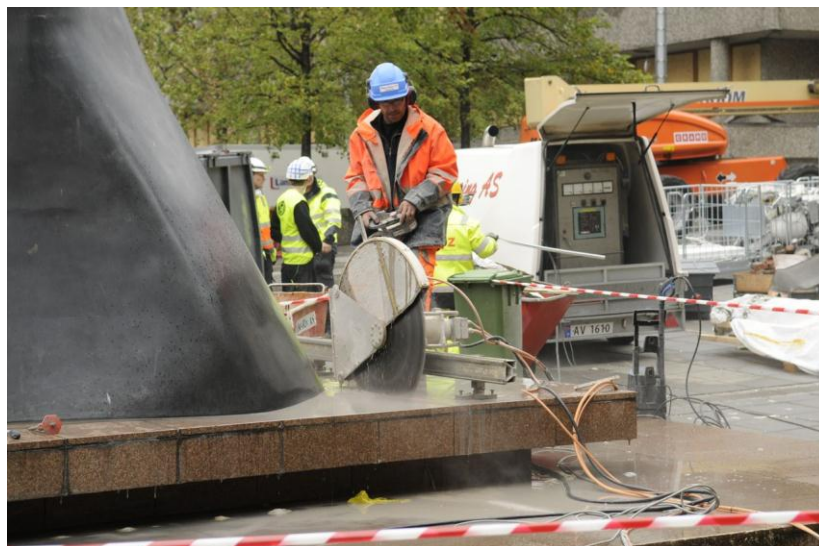
Knut Steen «Aurora» (1981) [5 meter høy, ca. 900 kg, 5 tonn med sokkel]

Skulpturen stod på Einar Gerhardsens plass foran S-blokka og måtte fjernes raskt. Plassen skulle jevnes og asfalteres, for å gjøre plass til anleggsmaskiner og brakker. Johansens Monumenthuggeri AS¹³ koordinerte betongsaging for å løsne statuen og ledet løftet i samarbeid med Bull AS. Skulpturen ble lagt over på lastebil og transportert til Johansens Monumenthuggeri AS sitt område for lagring. Den vil bli videre behandlet her så snart beslutning om omfang på reparasjon blir tatt.

Løsning av «Aurora» med sokkeldel

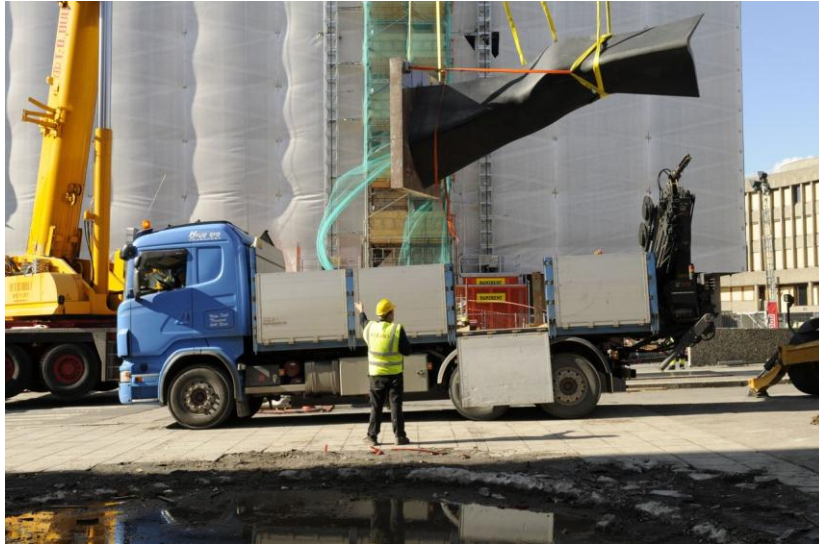
Flytting av Knut Steens kunstverk «Aurora»

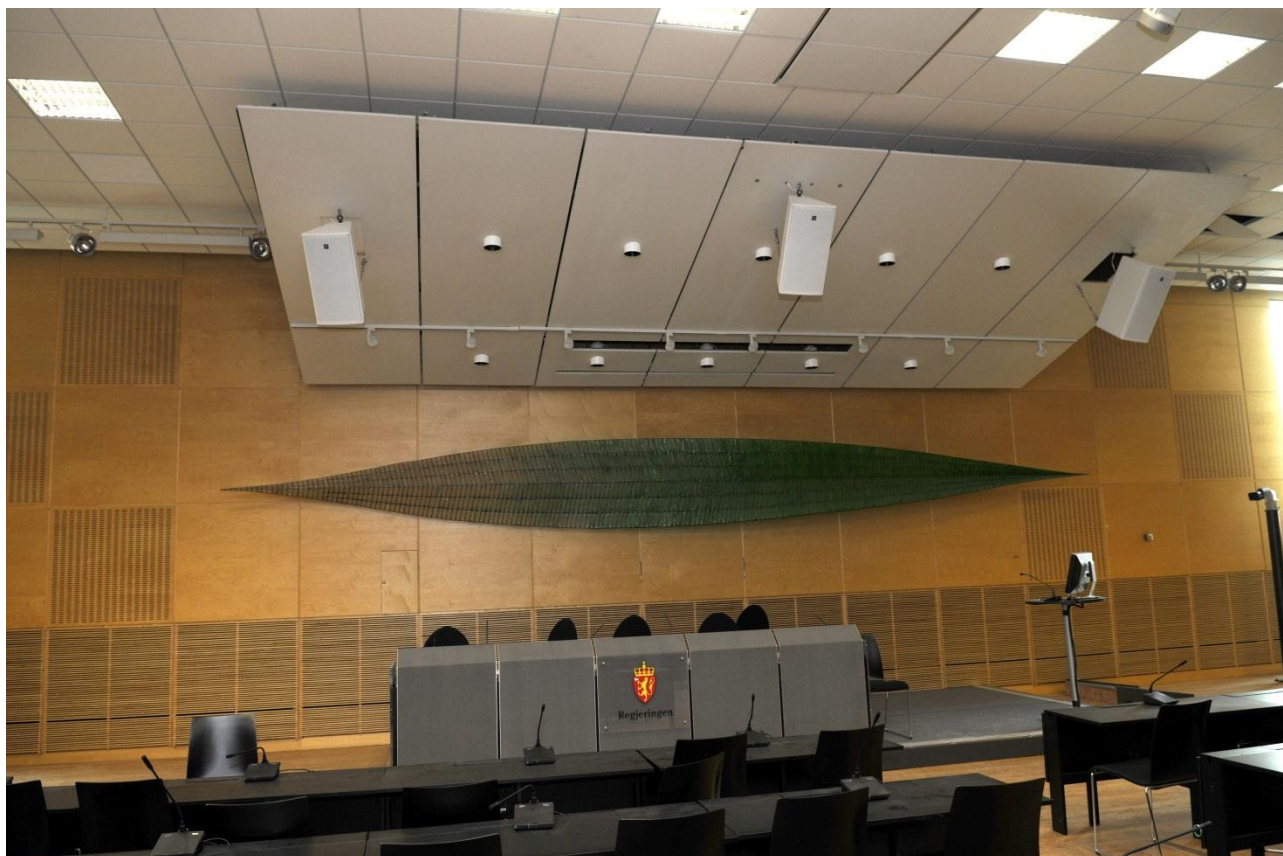
Kunstverket «Samklang/Greenpiece» av Geir Stormoen i Plenumsalen før rengjøring
